*Autoridad Interjurisdiccional de las Cuencas
de los Ríos Limay, Neuquén y Negro*

ERUPCIÓN DEL COMPLEJO VOLCÁNICO PUYEHUE - CORDÓN CAULLE

Monitoreo Ambiental en la Cuenca (Junio – Julio 2011)

CIPOLLETTI, Julio 2011

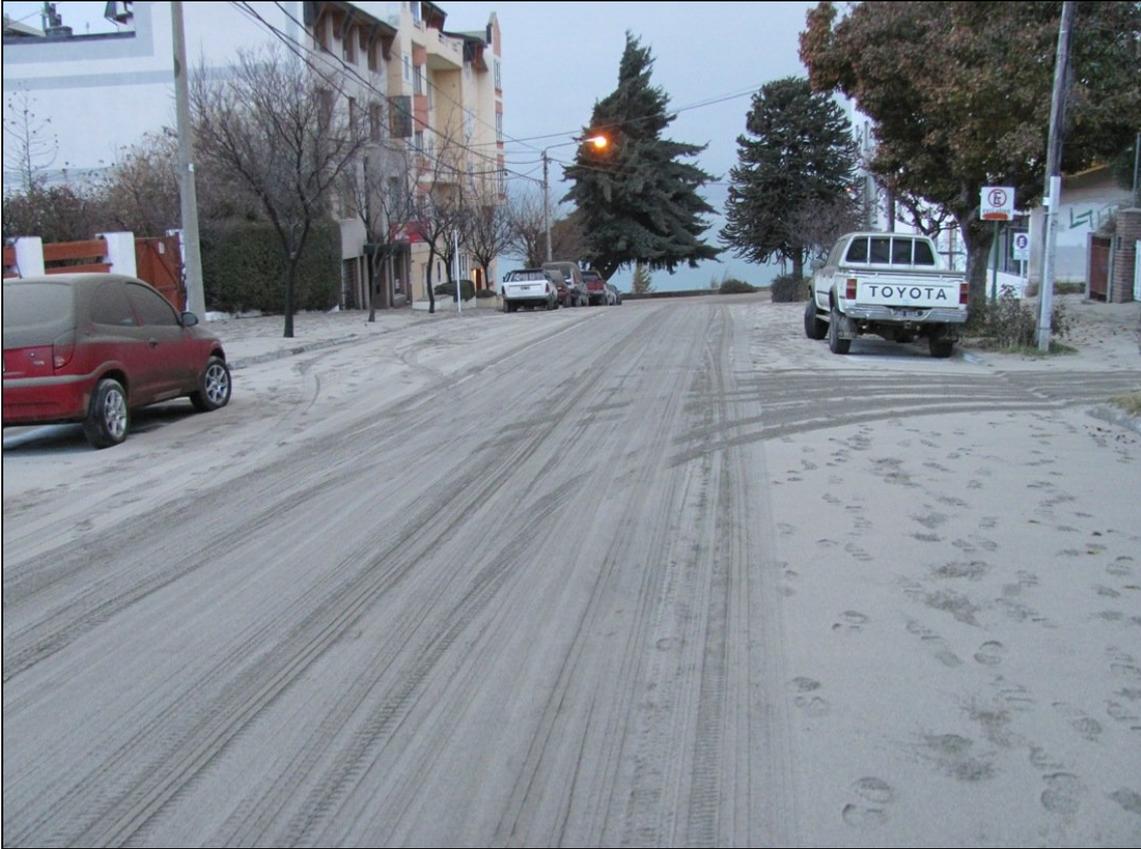
1- S. C. de Bariloche, calle hacia el lago Nahuel Huapi. 5 de junio, 10:00 hs.

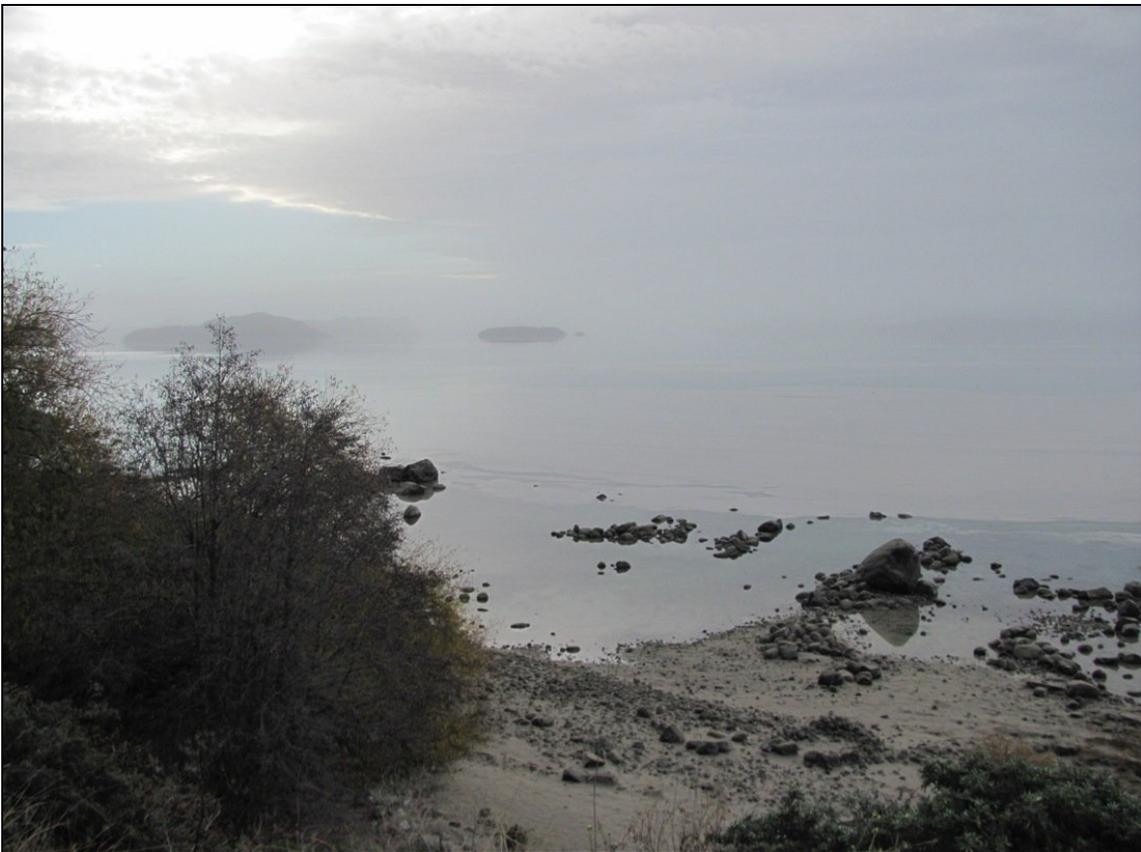
2- Lago Nahuel Huapi, costa rionegrina, vista general de cenizas. 5 de junio, 15:00 hs.

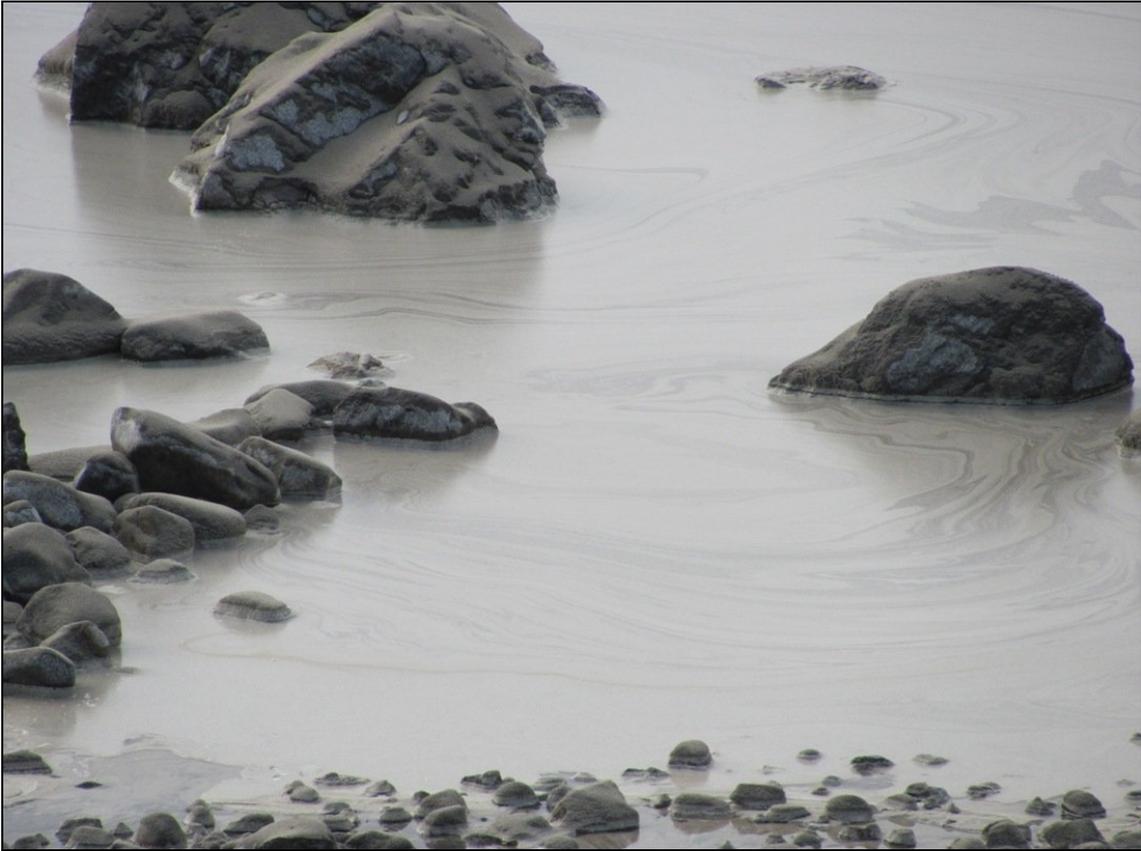
3- Lago Nahuel Huapi, costa rionegrina, detalle de ceniza en superficie. 5 de junio, 15:00 hs.

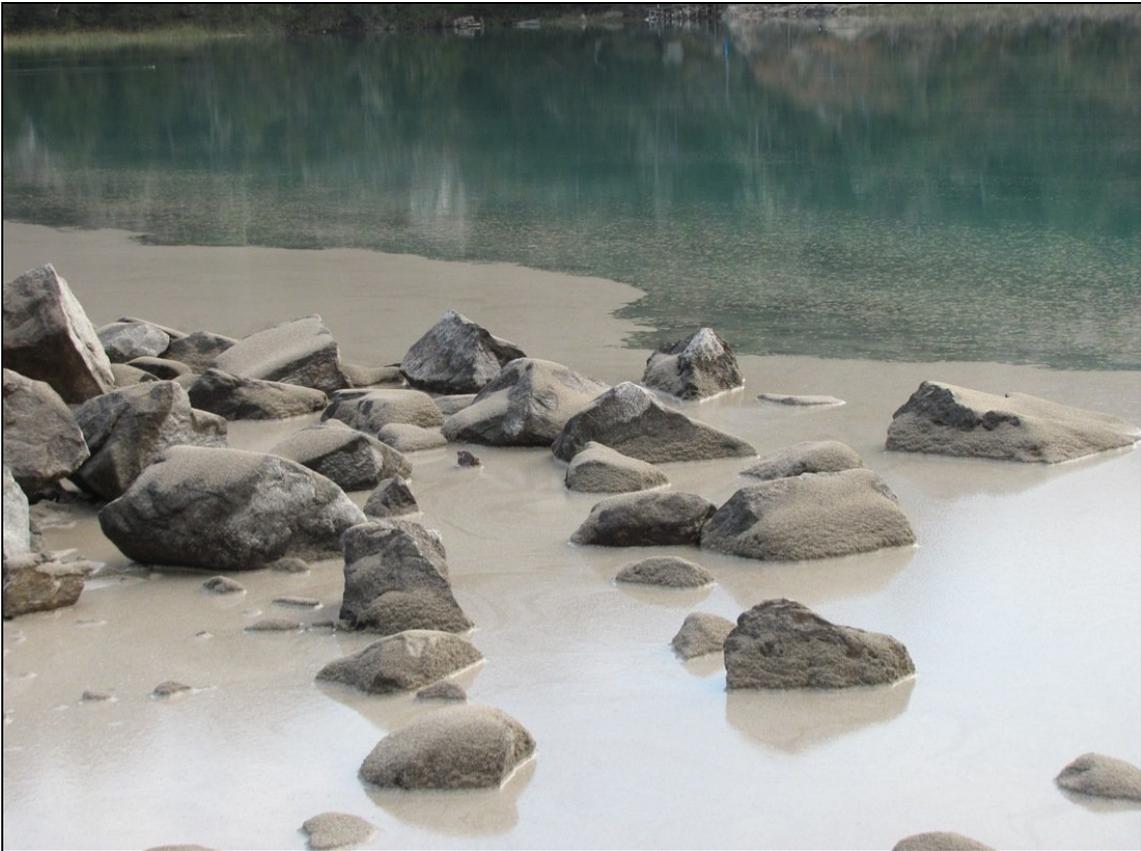
4- Lago Moreno Oeste, ceniza en superficie. 5 de junio

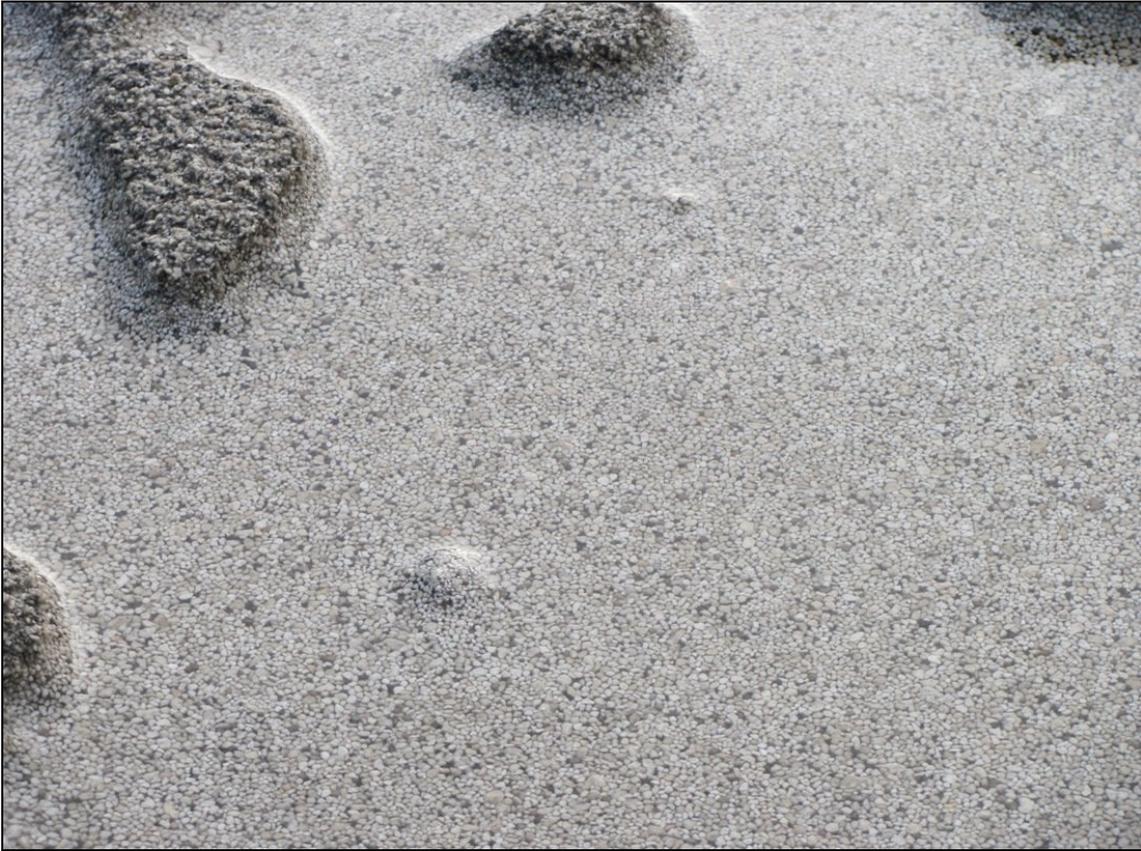
5- Lago Moreno Oeste, vista en detalle de ceniza en superficie. 5 de junio

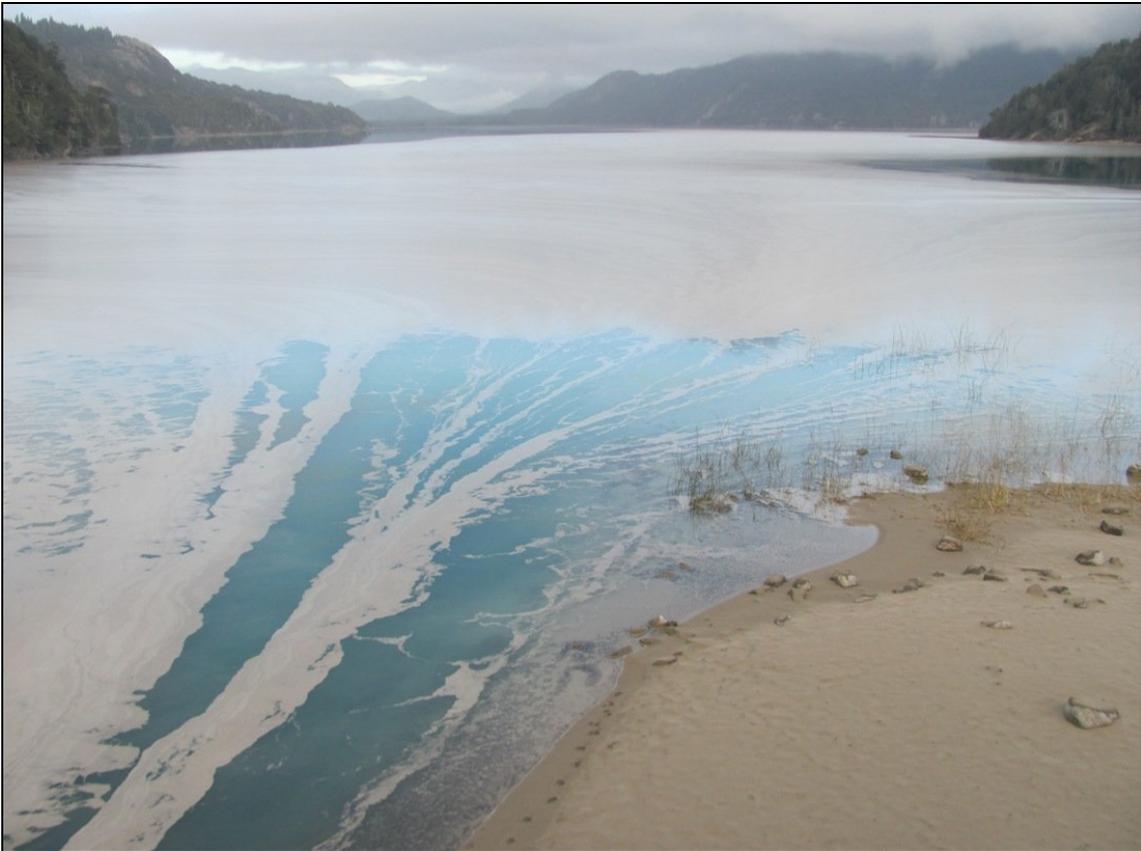
6- Lago Moreno Este, vista general de acumulación de cenizas. 5 de junio

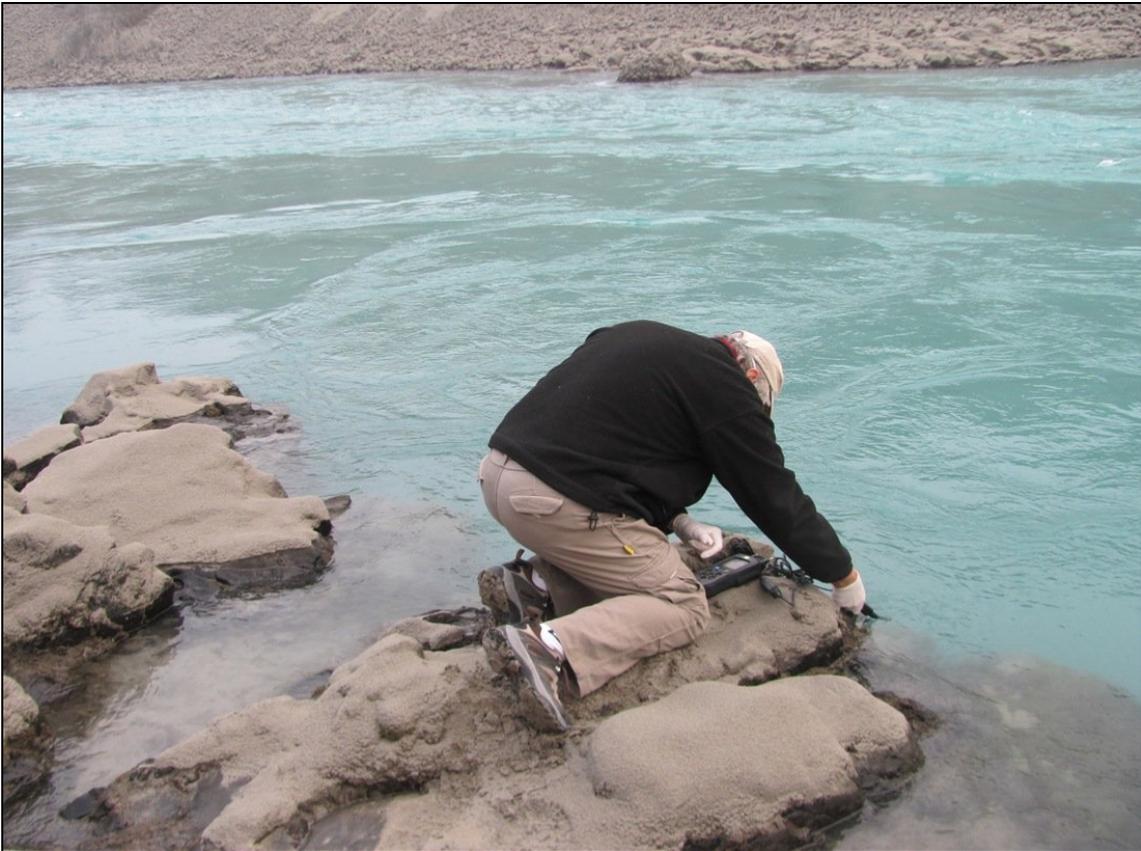
El depósito de material volcánico sobre las costas y la superficie de los cuerpos de agua presentaba características similares a las observadas en los días previos, destacándose por el efecto del viento, importantes acumulaciones de cenizas sobre la margen sur del lago Nahuel Huapi, en especial en el área de la toma de agua (Anexo Fotográfico, Foto N° 7). El río Limay por su parte no transportaba hasta ese momento partículas en suspensión (Anexo Fotográfico, Foto N° 8).

8- Muestreo río Limay. 7 de junio

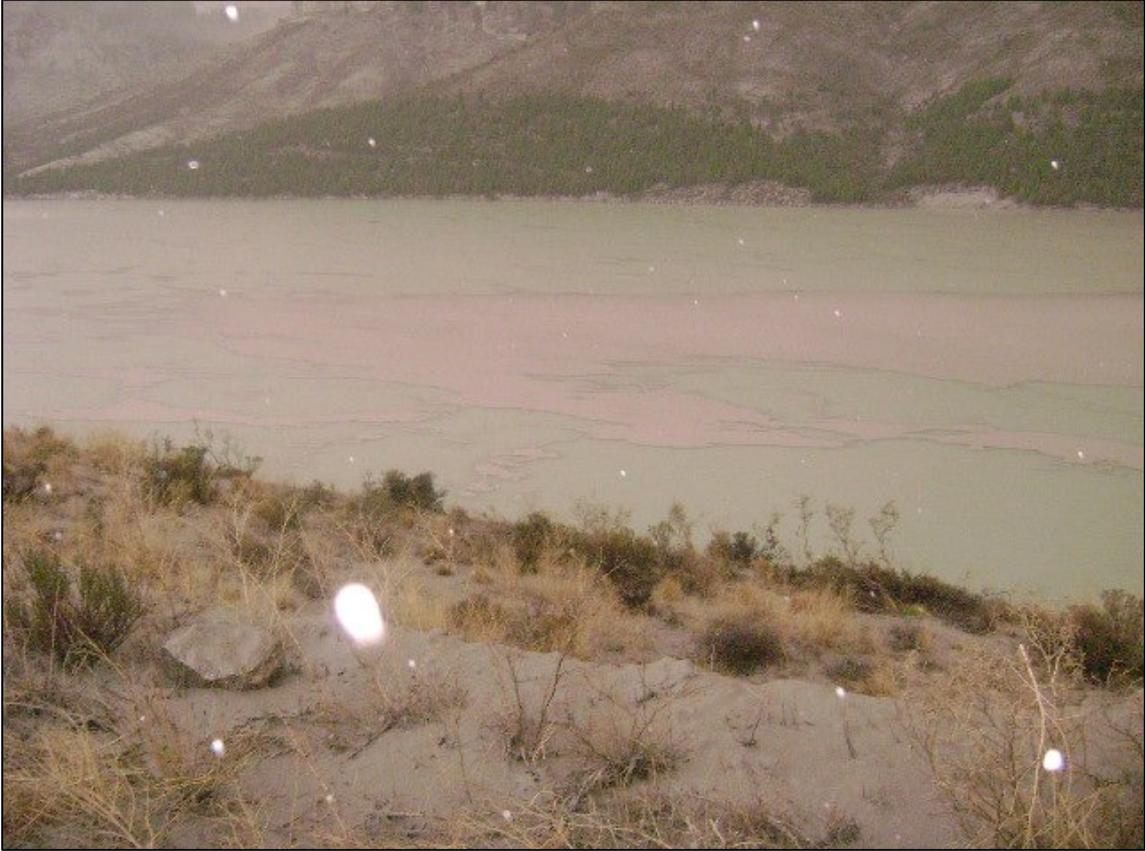
9- Cola de Embalse Alicura, comienzo de la acumulación de piedra volcánica. 11 de junio

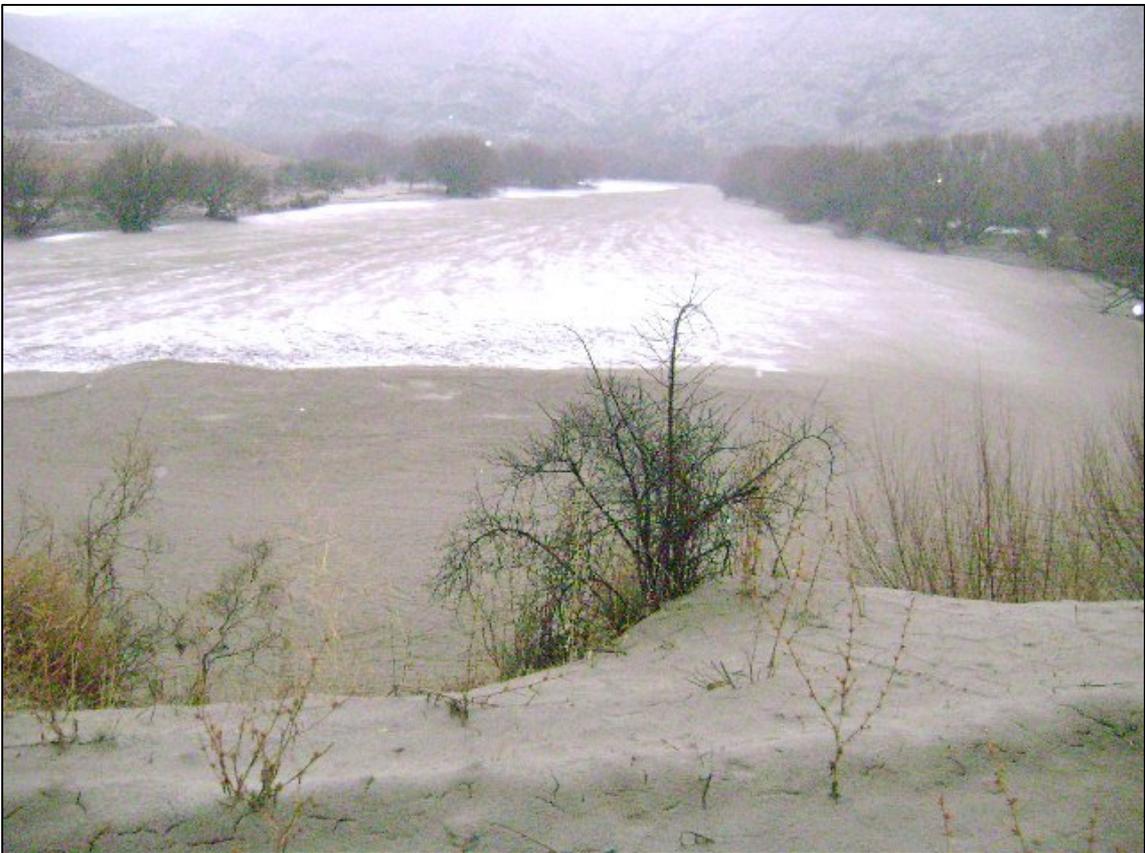
Se efectuó asimismo un relevamiento por el río Limay hacia aguas arriba, observándose una importante acumulación de piedra volcánica (*pumicita*) en flotación que cubría todo el cauce a lo largo de aproximadamente 8 km.

10- Río Limay, aguas arriba de Confluencia Trafúl. 11 de junio

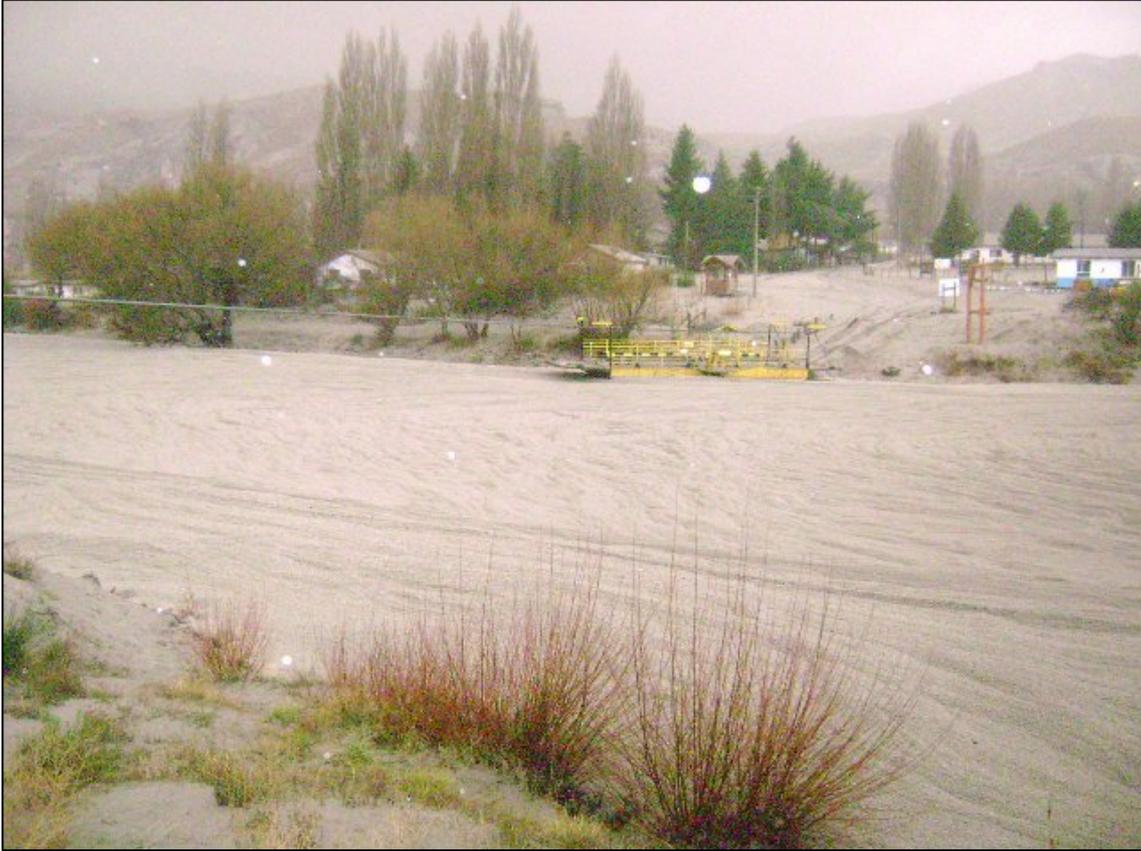
En la zona de Villa Llanquín se detectó la mayor densidad de material flotante, llegando a dejar fuera de servicio a la balsa allí ubicada (Anexo Fotográfico, Fotos N° 10 a 13).

11- Balsa fuera de servicio en Villa Llanquín, río Limay. 11 de junio

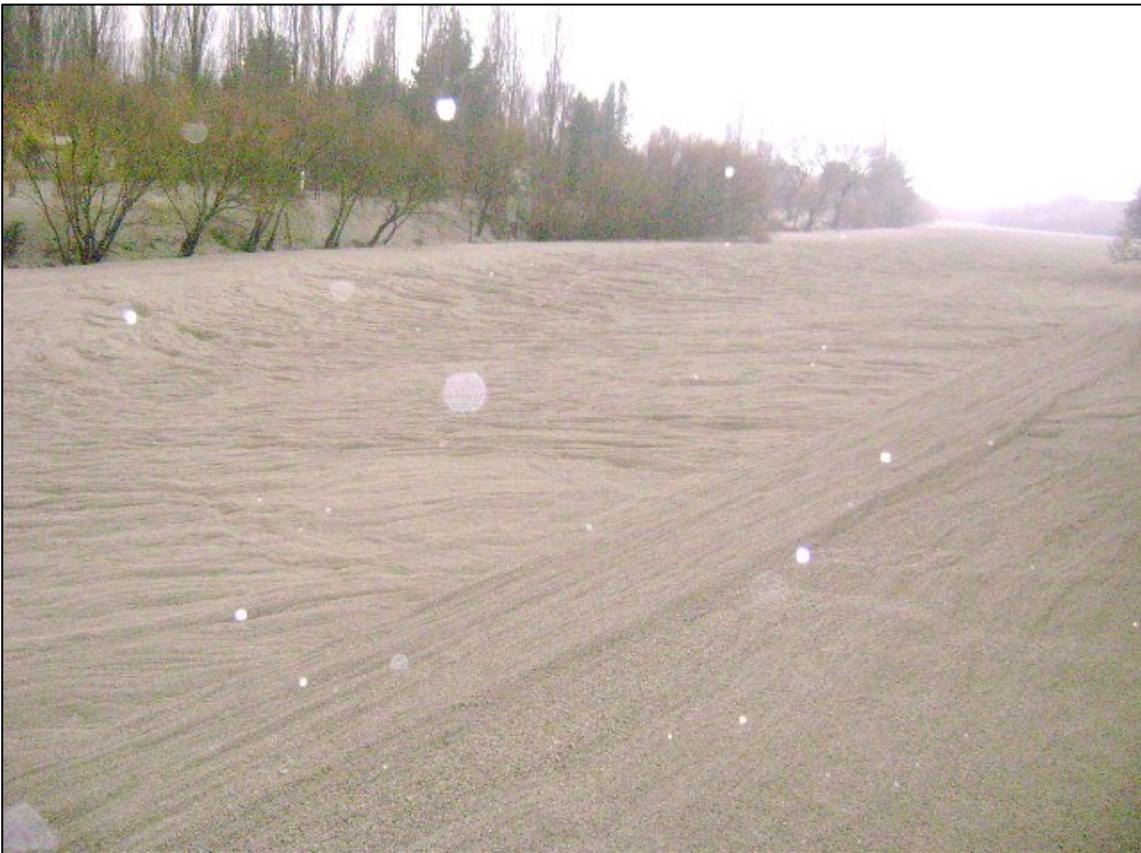
12- Villa Llanquín, río Limay, vista aguas arriba. 11 de junio

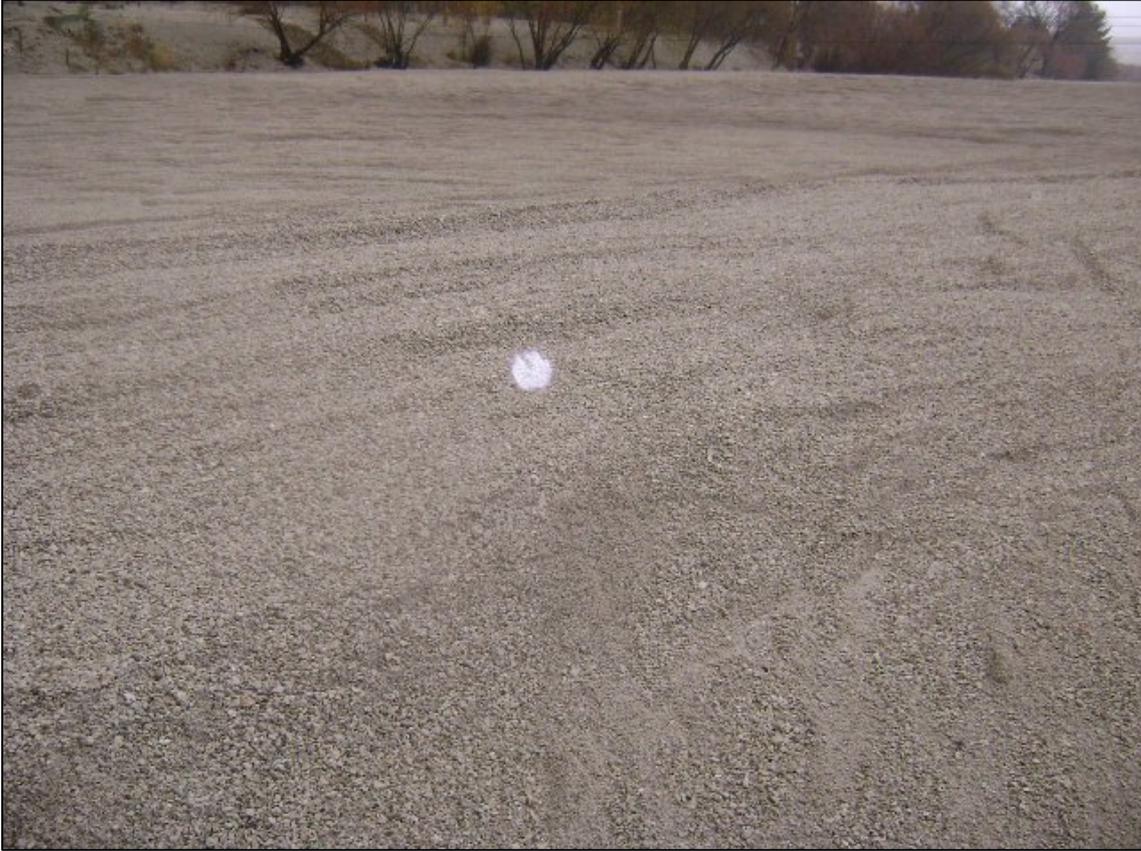
13- Villa Llanquín, detalle de pumicitas en río Limay. 11 de junio

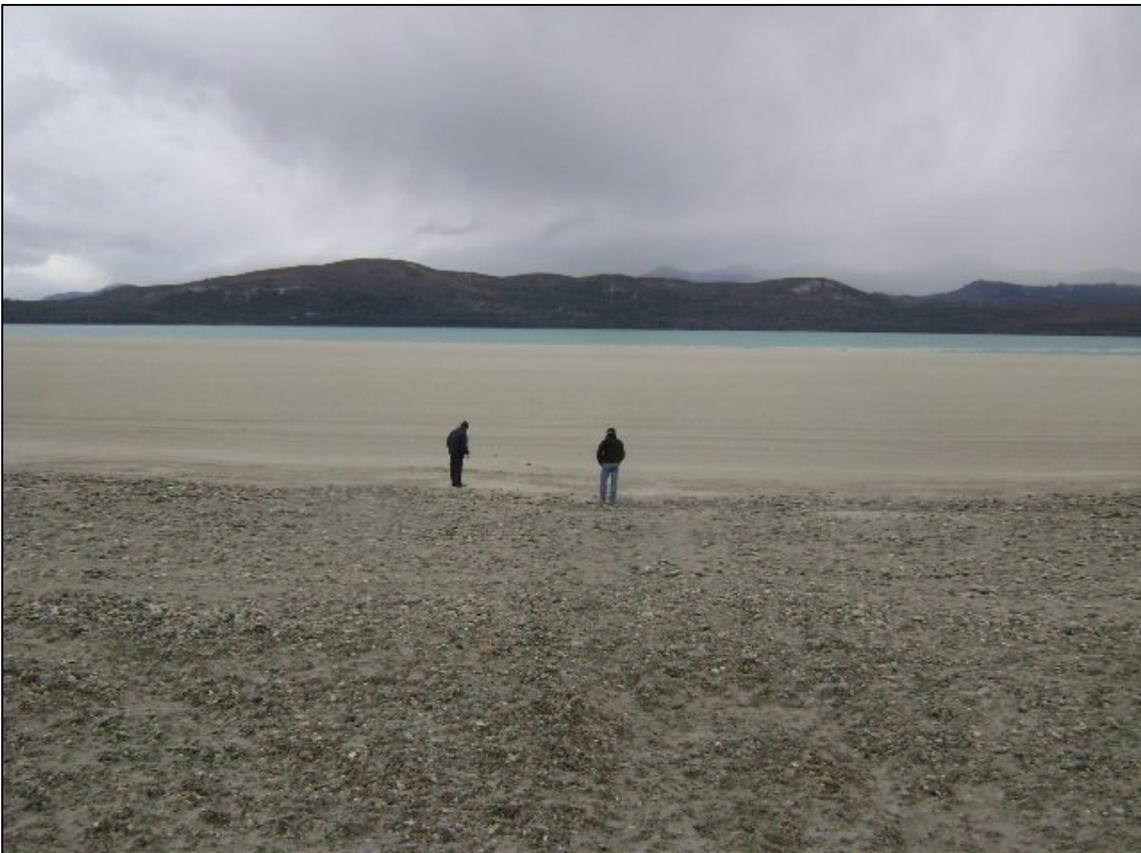
Pudieron constatarse asimismo, grandes depósitos de material volcánico en el extremo este del lago Nahuel Huapi (Anexo Fotográfico, Fotos N° 14 a 16).

14- Lago Nahuel Huapi, costa en Dina Huapi. 11 de junio

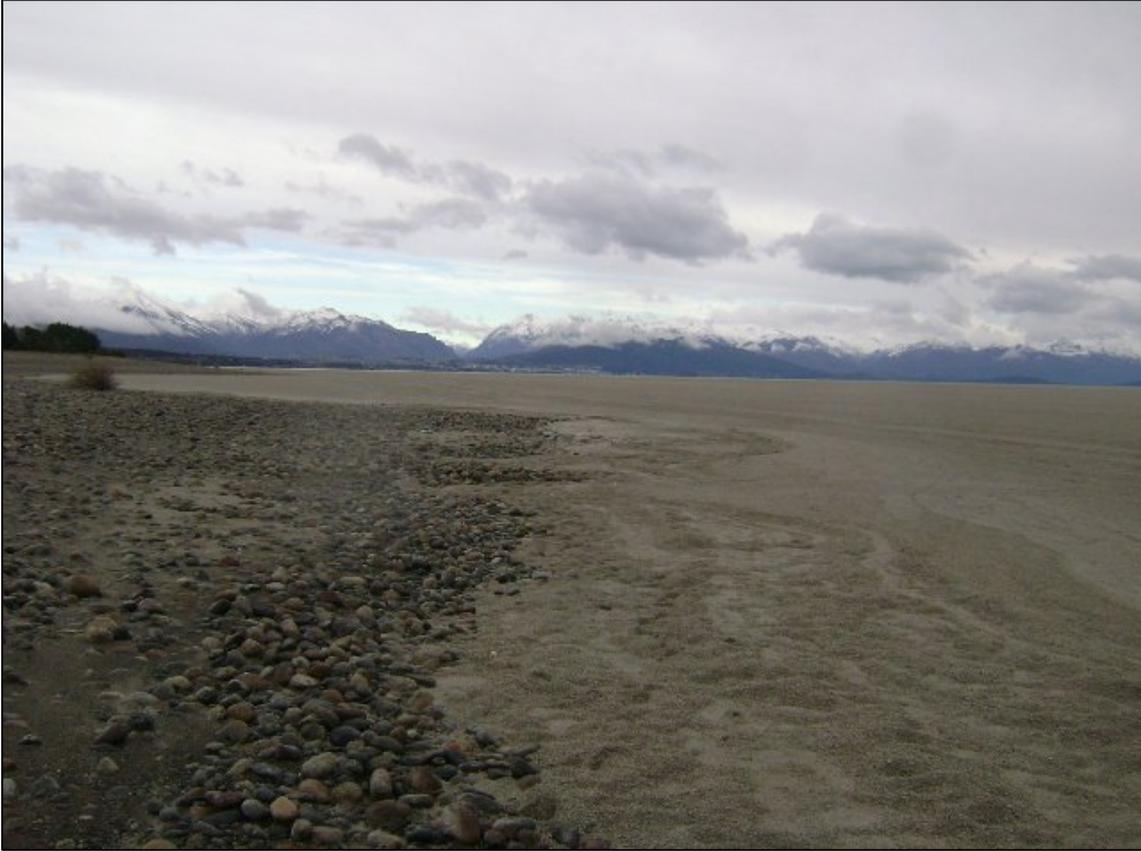
15- Lago Nahuel Huapi, costa en Dina Huapi con gran acumulación de material volcánico. 11 de junio

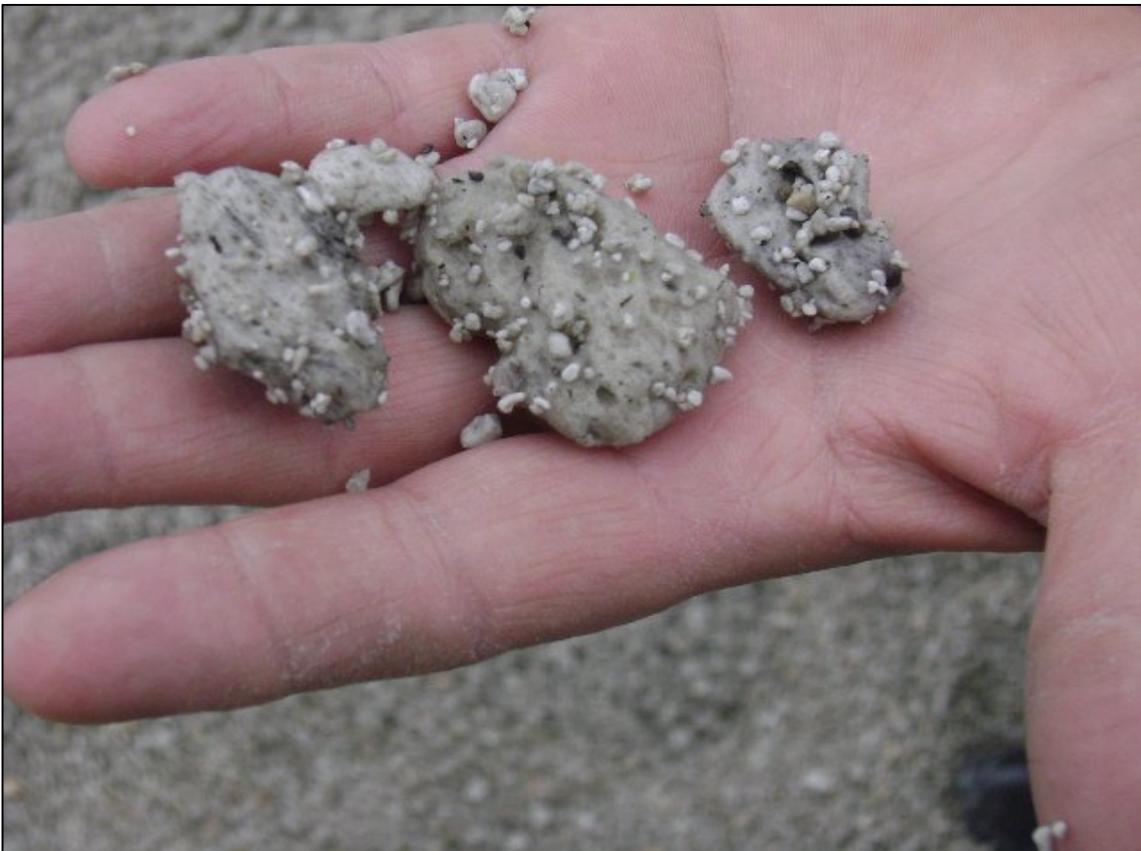
16- Lago Nahuel Huapi, costa en Dina Huapi, detalle de los diferentes tamaños de material volcánico. 11 de junio

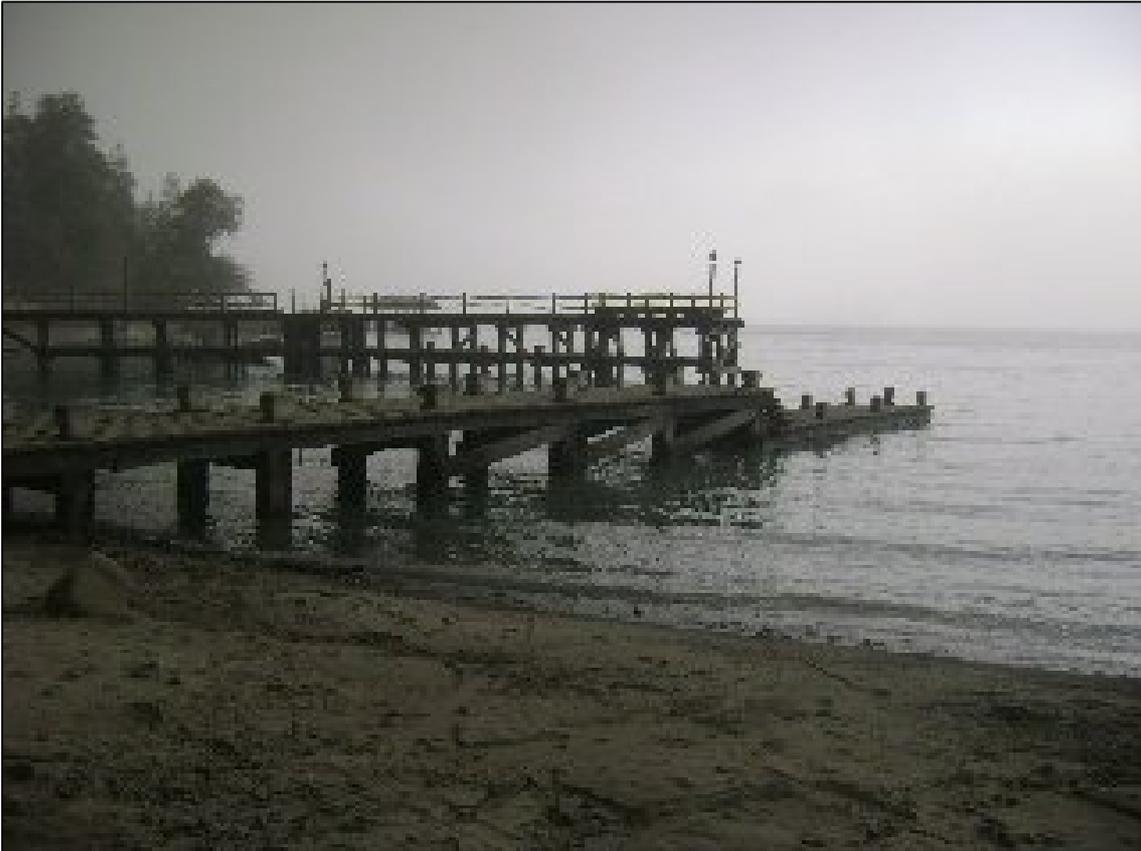
17- Lago Trafúl, muelle en Villa Trafúl cubierto de cenizas. 12 de junio

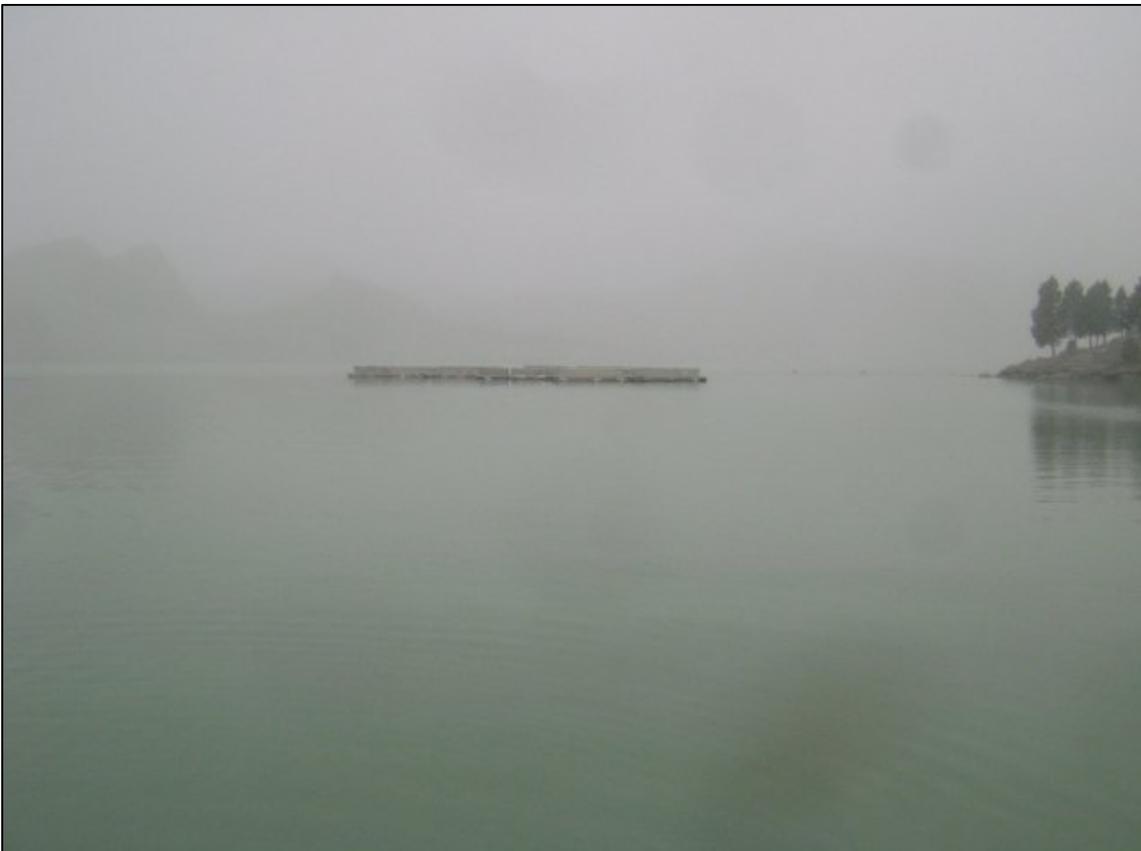
El embalse Alicura en particular, no sólo recibió las cenizas depositadas en forma directa por la vía atmosférica sino que el río Limay comenzó a aportarle una gran cantidad de material en suspensión y de gran tamaño, que podría impactar sobre los centros de producción de salmónidos allí localizados (Anexo Fotográfico, Foto N° 9). Por tal motivo, se colectaron muestras de agua en dos pisciculturas con el propósito de verificar la potencial afectación de los peces en jaulas (Anexo Fotográfico, Fotos N° 18 y 19).

18- Jaulas de producción de trucha arco iris en embalse Alicura. 12 de junio

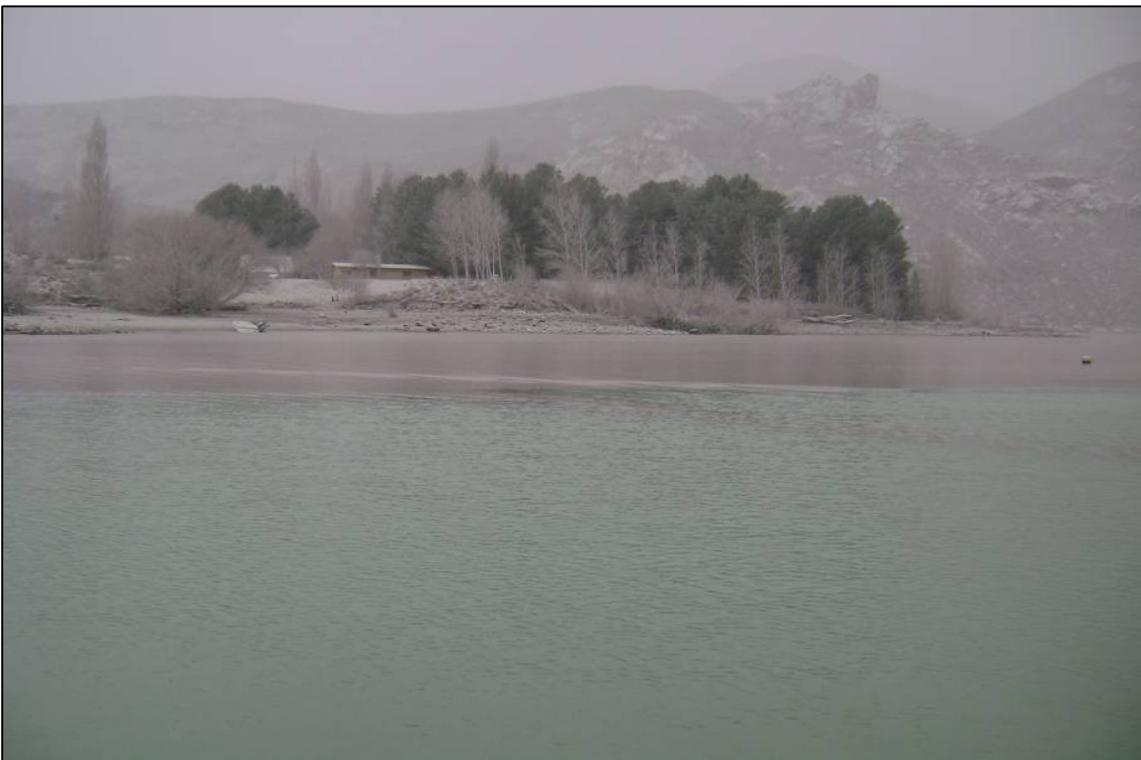
Se seleccionaron 2 sitios de muestreo (Figura N° 3); uno de ellos se localizó en la zona de la cola del embalse, la cual en ese momento (15/06/11) se hallaba cubierta por una gran acumulación de piedra volcánica (Anexo Fotográfico, Fotos N° 20 a 25).

20- Embalse Alicura, zona de cola de con acumulación densa de cenizas. 15 de junio

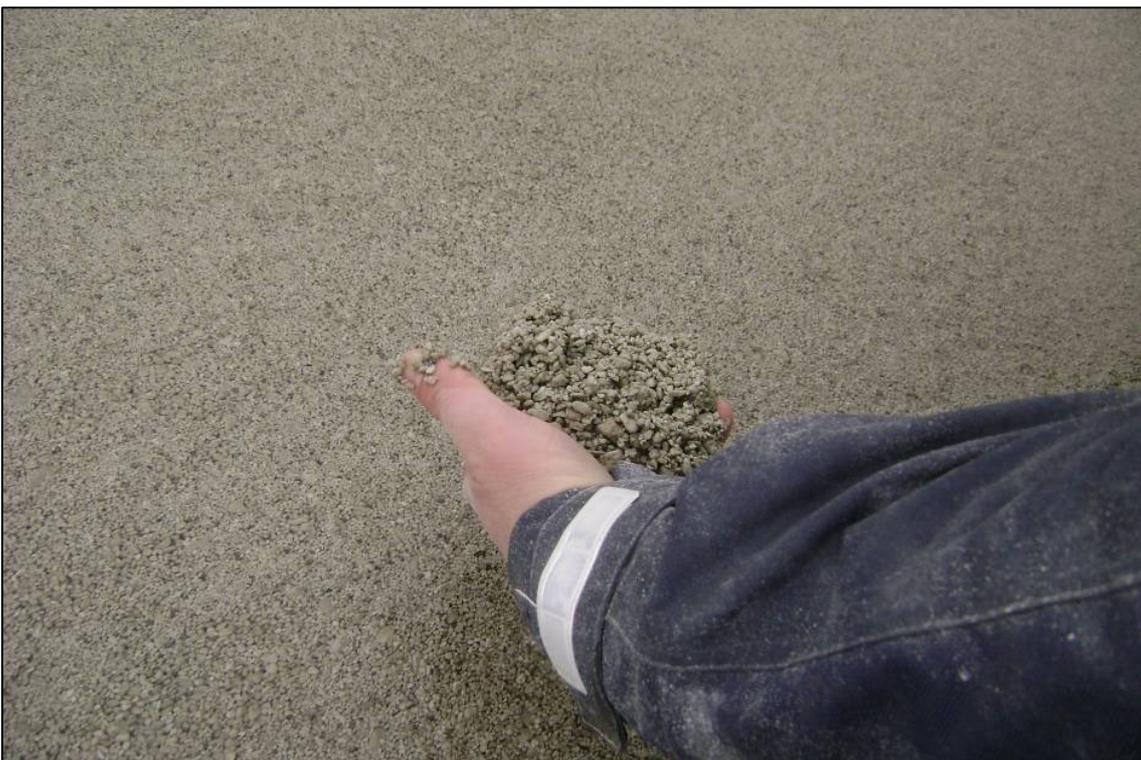
22- Embalse Alicura, zona de cola, detalle de la piedra volcánica acumulada. 15 de junio

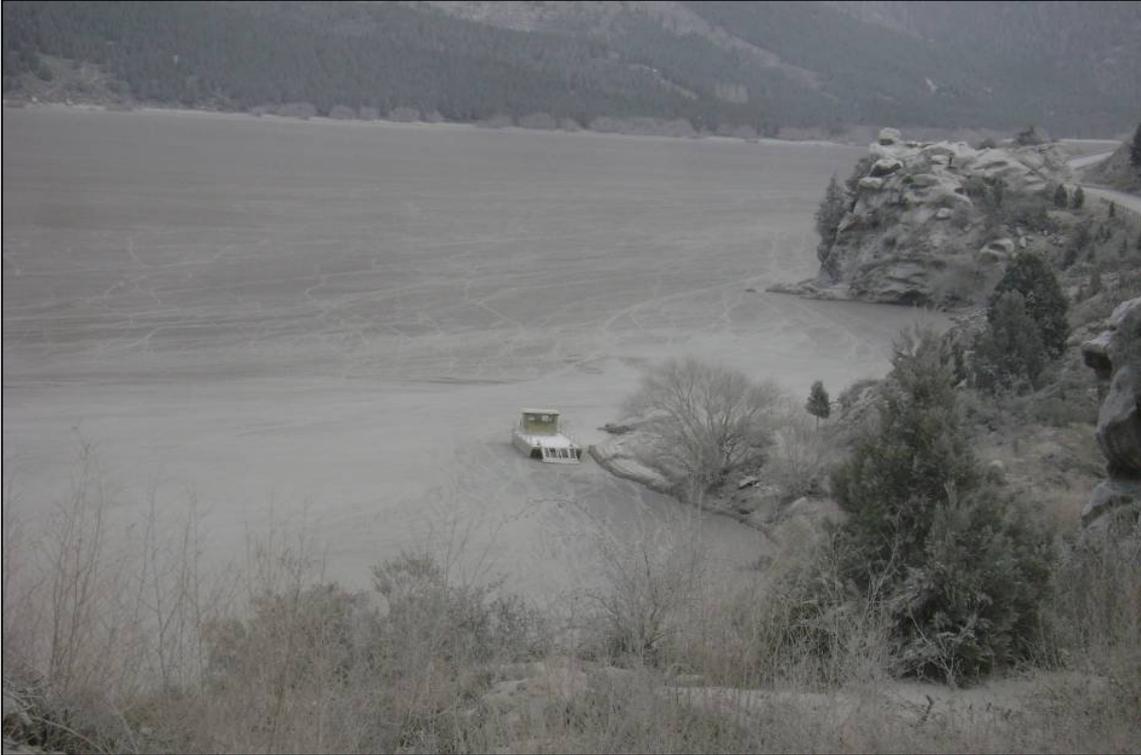
27- Embalse Alicura cola, superficie completamente cubierta por piedra volcánica. 16 de junio

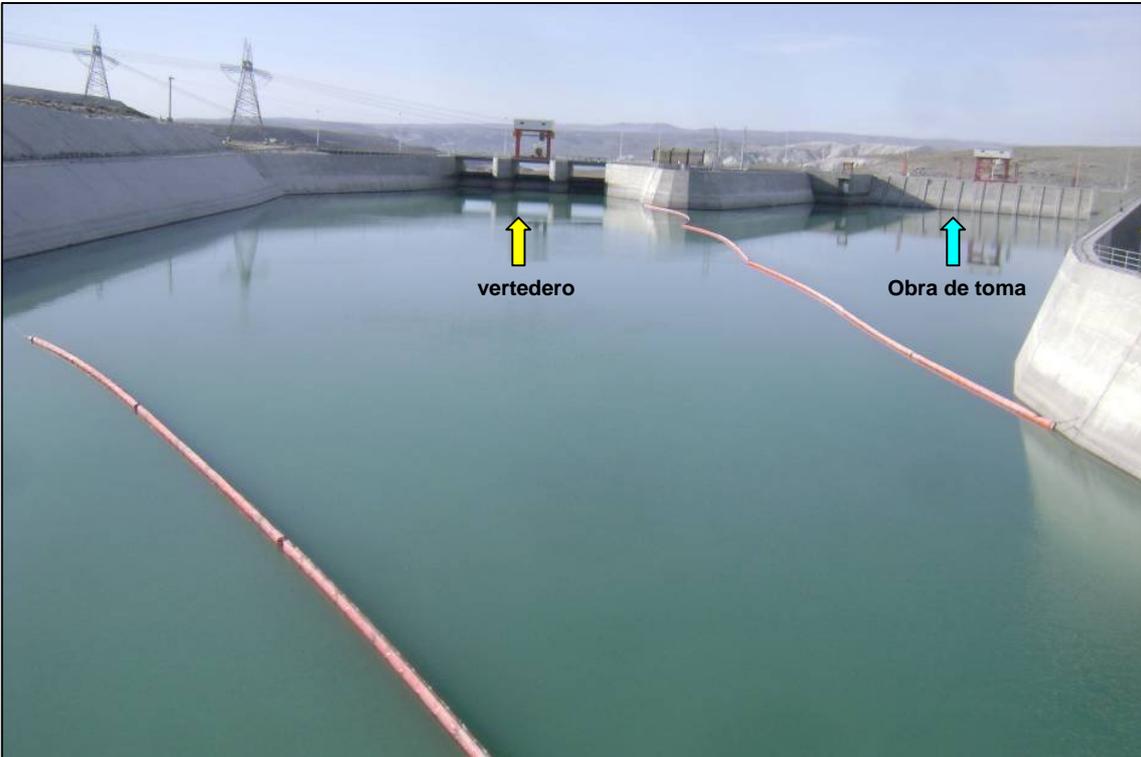
30- Dársena de aducción de la Central Alicura con mangas para derivar las piedras hacia el vertedero. 16 de junio

Con este propósito fueron colocadas por AES Generación S.A. Central Alicura, barreras flotantes en la dársena de aducción que cumplieron satisfactoriamente con este objetivo (Anexo Fotográfico, Fotos N° 30 a 34).

Las barreras de contención y derivación instaladas por AES Generación S.A. Central Alicura en la dársena de aducción de la Central homónima, fueron efectivas para derivar las piedras volcánicas de mayor tamaño suspendidas en la superficie del embalse hacia el vertedero y consecuentemente aguas abajo.

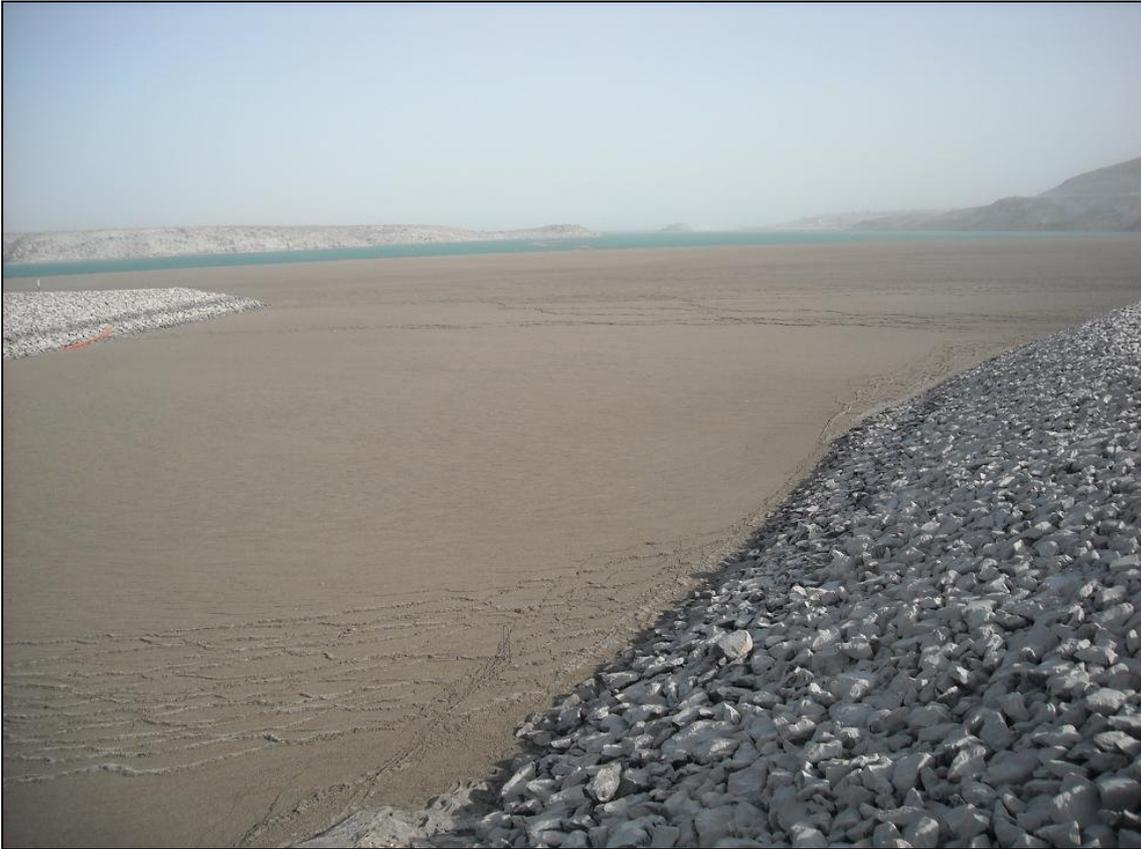
31- Piedra acumulada en dársena de aducción, vista aguas arriba. 30 de junio

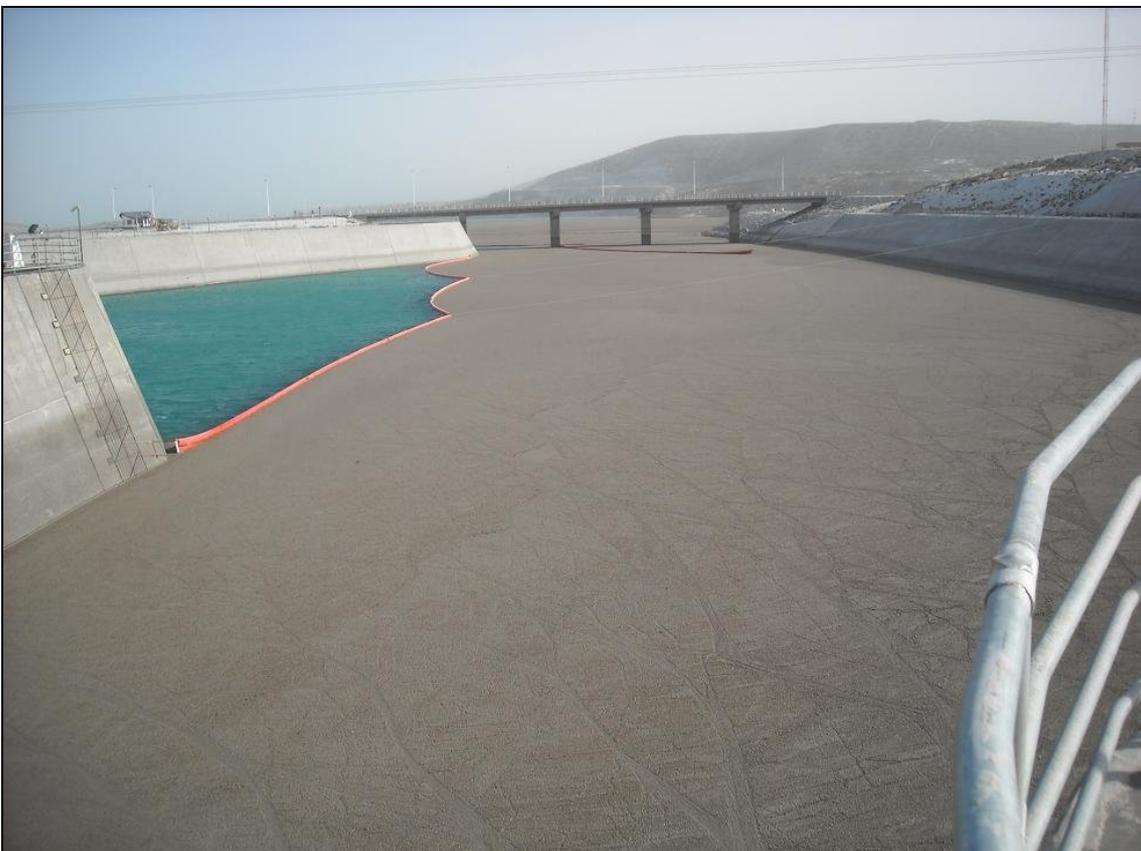
32- Piedra acumulada en dársena de aducción, vista desde vertedero. 30 de junio
