*Autoridad Interjurisdiccional de las Cuencas
de los Ríos Limay, Neuquén y Negro*

ERUPCIÓN DEL COMPLEJO VOLCÁNICO PUYEHUE - CORDÓN CAULLE

Monitoreo Ambiental en la Cuenca (Junio – Julio 2011)

CIPOLLETTI, Julio 2011

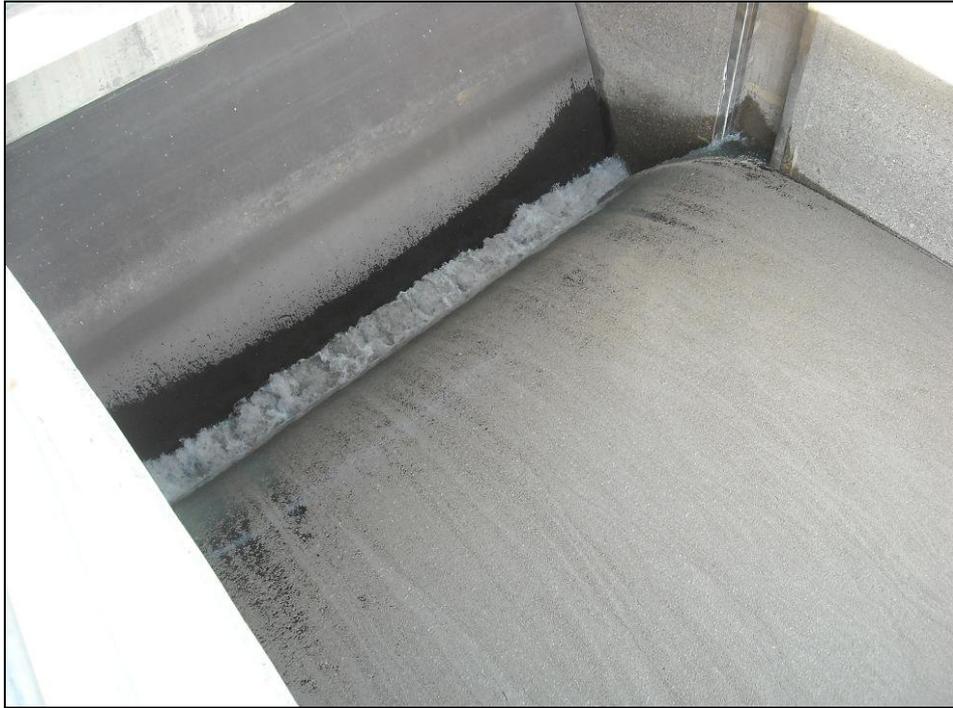
33- Central Alicura, paso de piedras por vertedero. 30 de junio

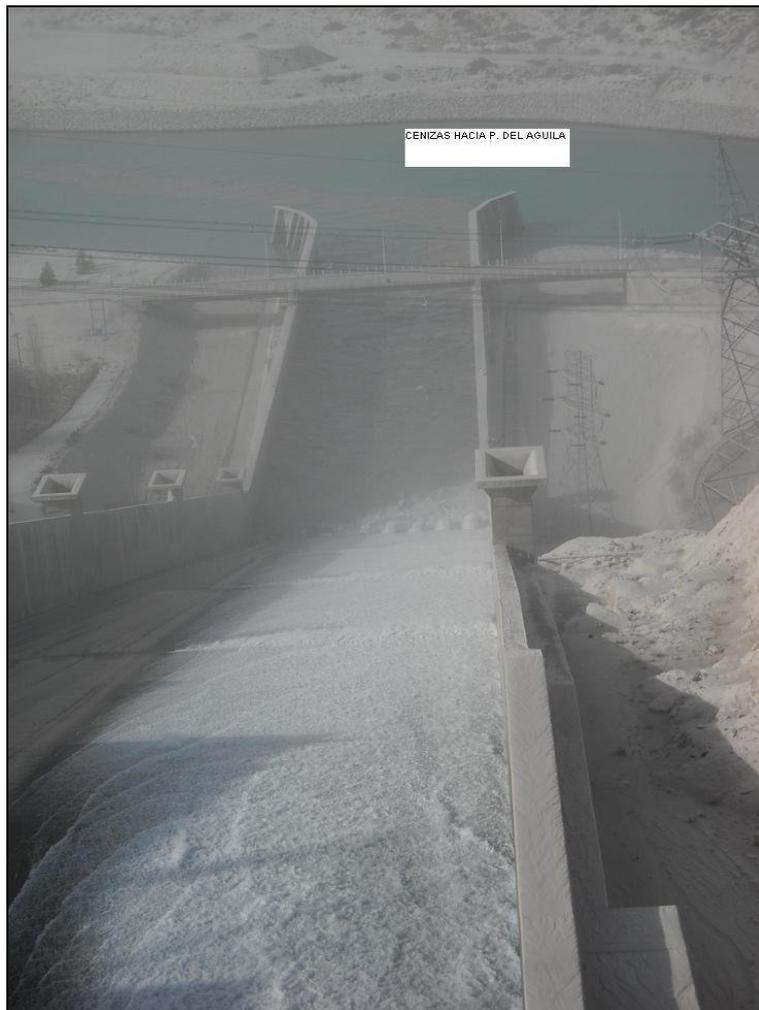
34- Central Alicura, descarga de piedras por vertedero, vista aguas abajo. 30 de junio

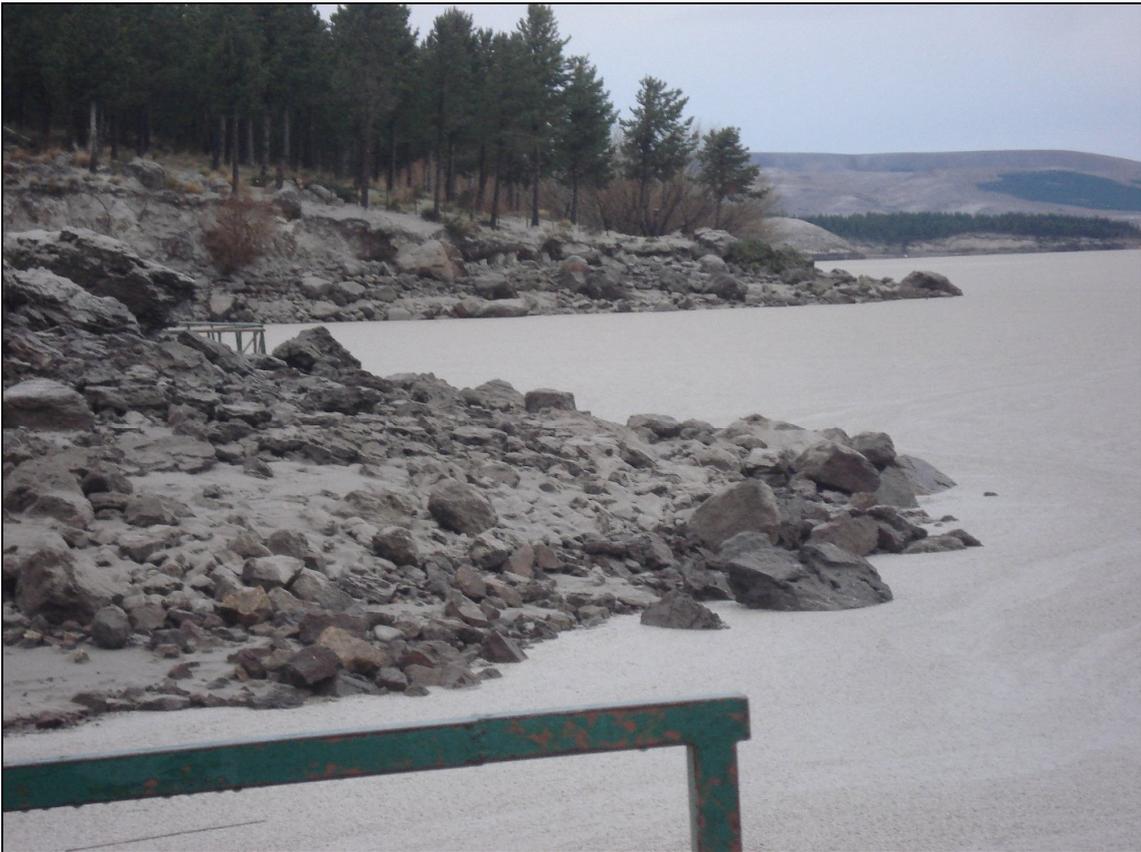
35- Embalse Alicura, Malal Huaca, superficie completamente cubierta por piedra volcánica. 14 de julio

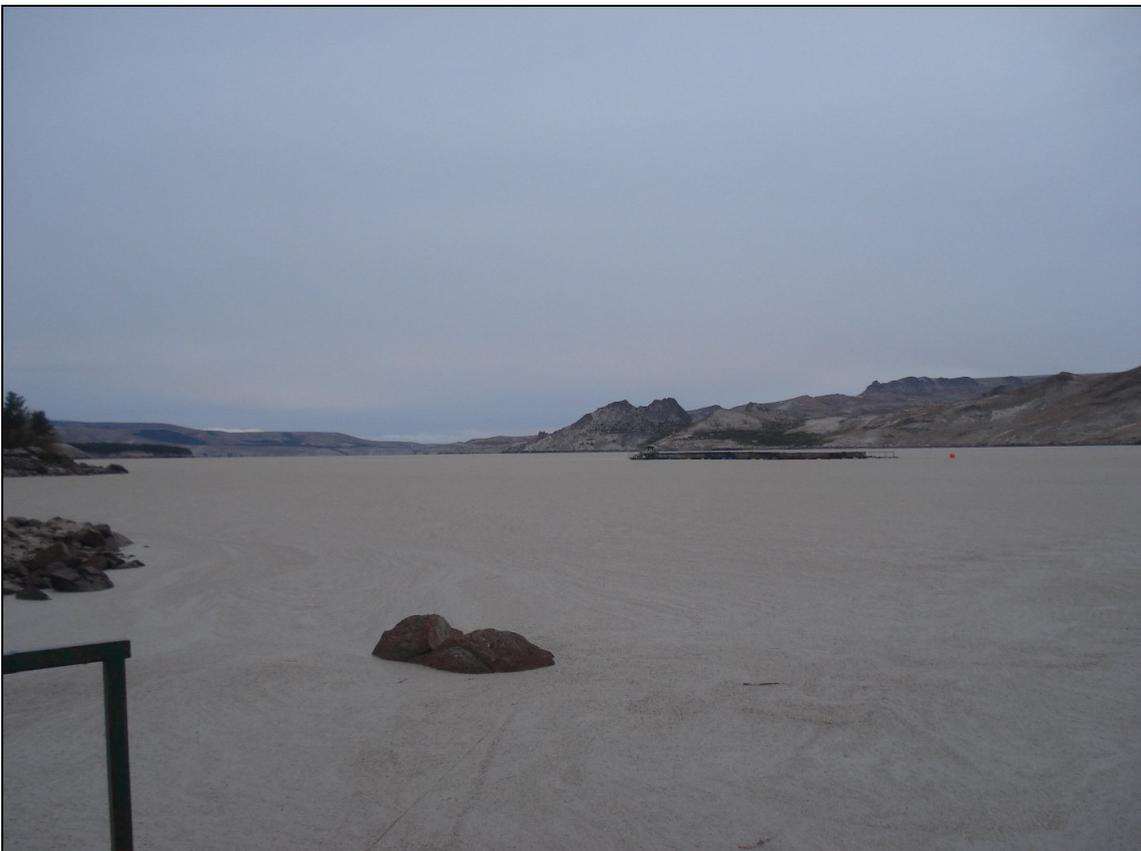
36- Embalse Alicura, Malal Huaca, jaula de peces rodeada por piedra volcánica. 14 de julio

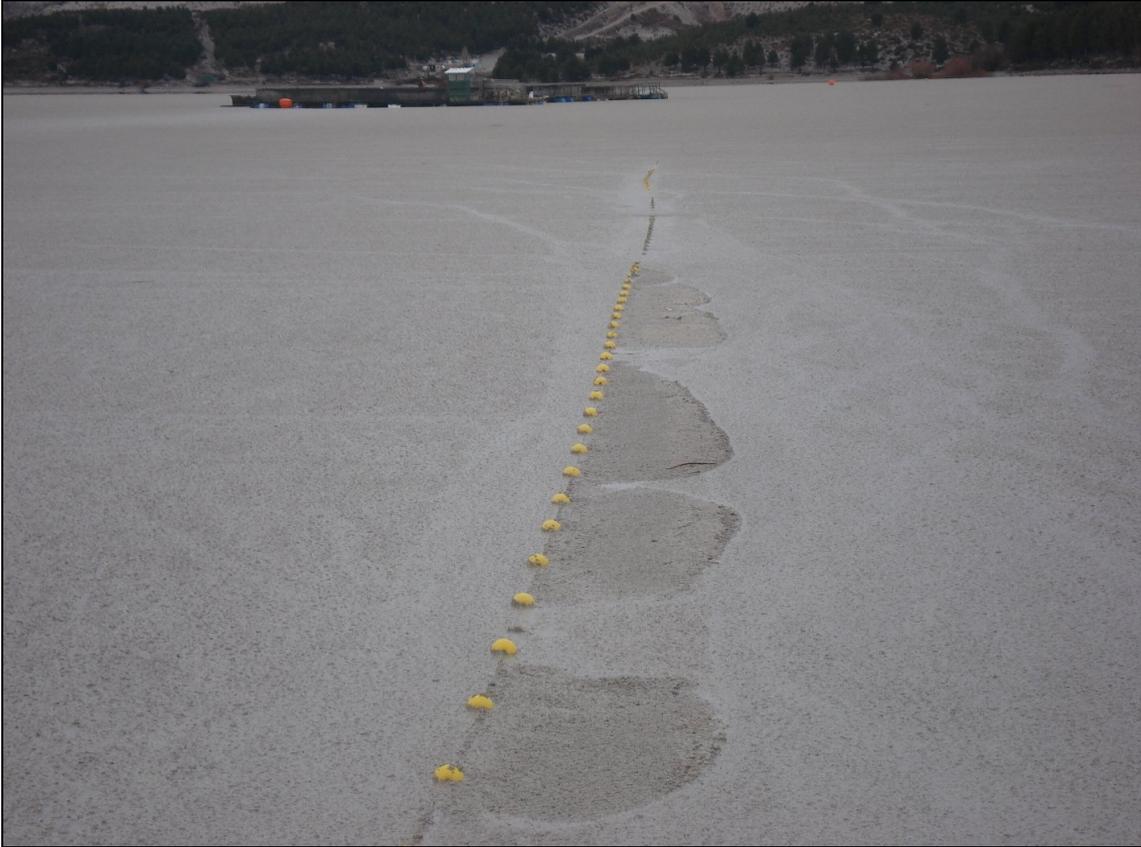
37- Embalse Alicura, redes para captura de peces en zona de pisciculturas, rodeada de piedras volcánicas. 14 de julio

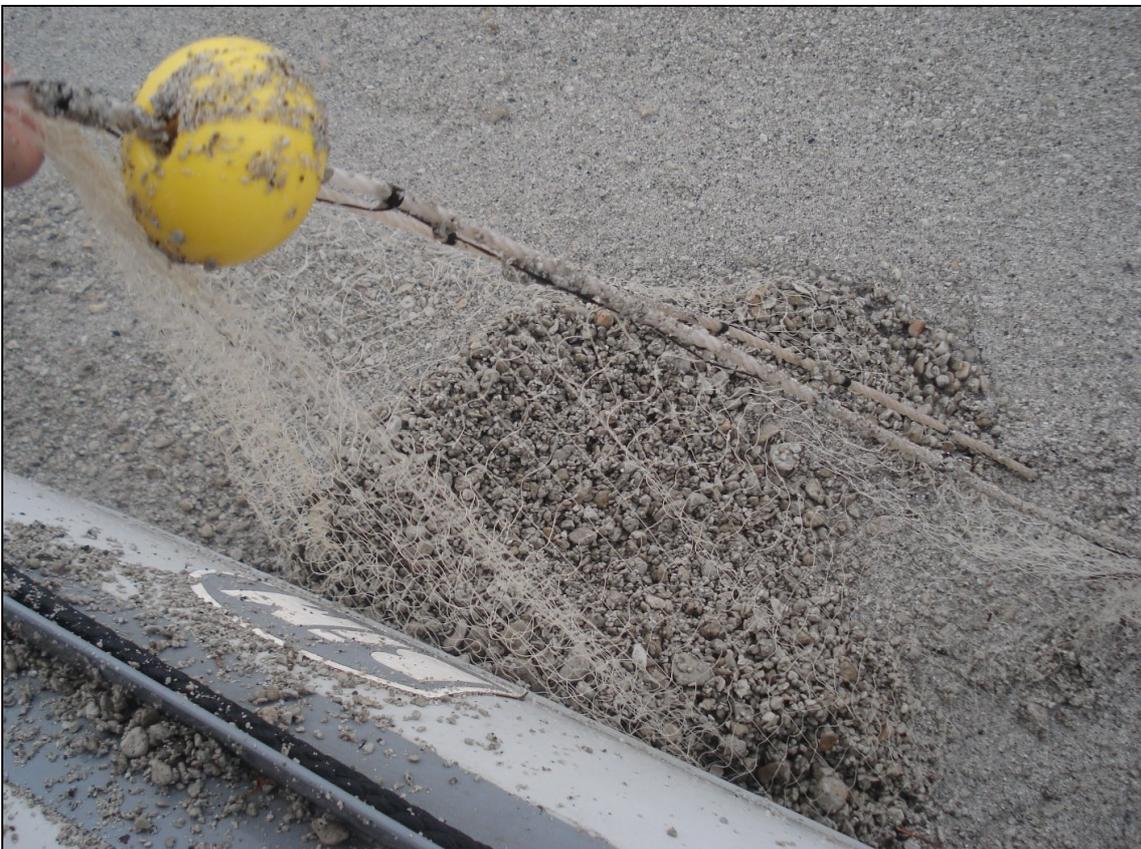
38- Detalle de piedras volcánicas en redes. 14 de julio

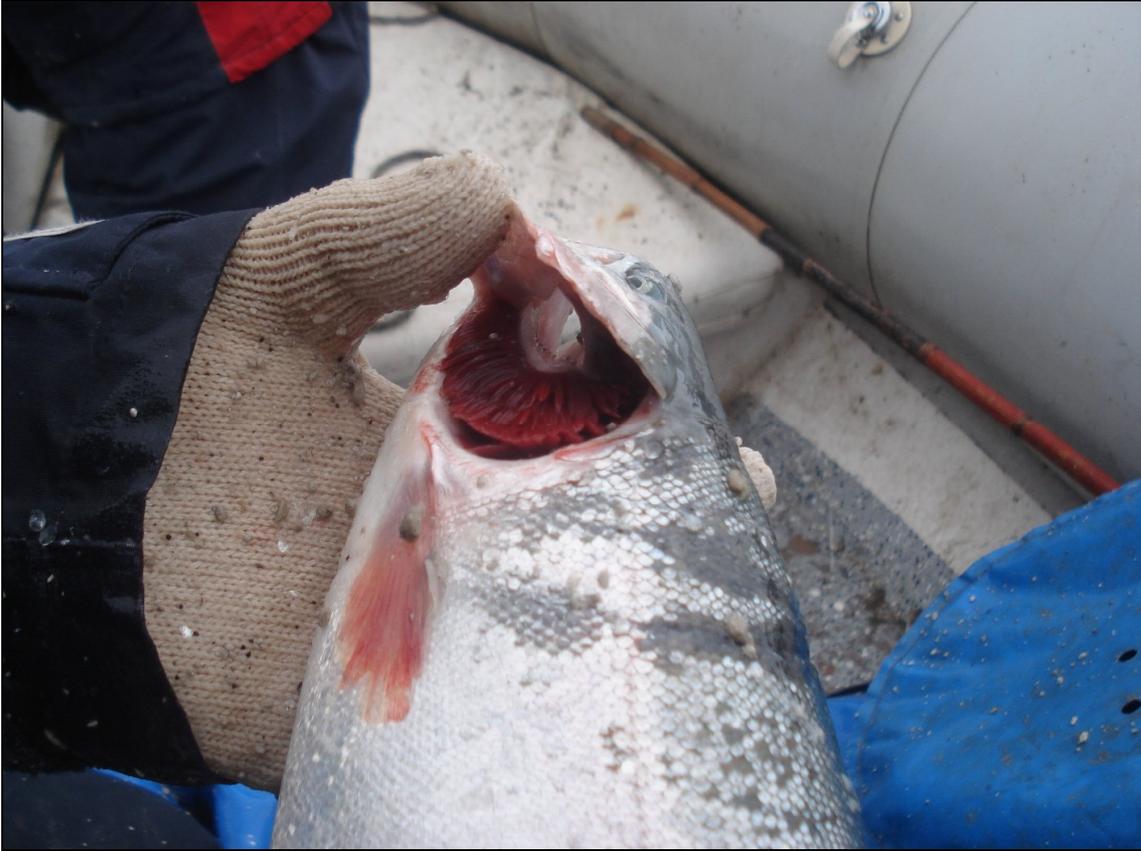
En los ejemplares colectados no se observó a simple vista afectación a nivel branquial (Anexo Fotográfico, Foto N° 39). Por el contrario, en la mayoría de los estómagos examinados de los peces de embalse se detectó una gran cantidad de piedra volcánica, la que seguramente fue ingerida confundiéndola con su alimento.

39- Trucha arco iris capturada en Alicura; las branquias se observan en buenas condiciones. 14 de julio
