*Autoridad Interjurisdiccional de las Cuencas
de los Ríos Limay, Neuquén y Negro*

ERUPCIÓN DEL COMPLEJO VOLCÁNICO PUYEHUE - CORDÓN CAULLE

Monitoreo Ambiental en la Cuenca (Junio – Julio 2011)

CIPOLLETTI, Julio 2011

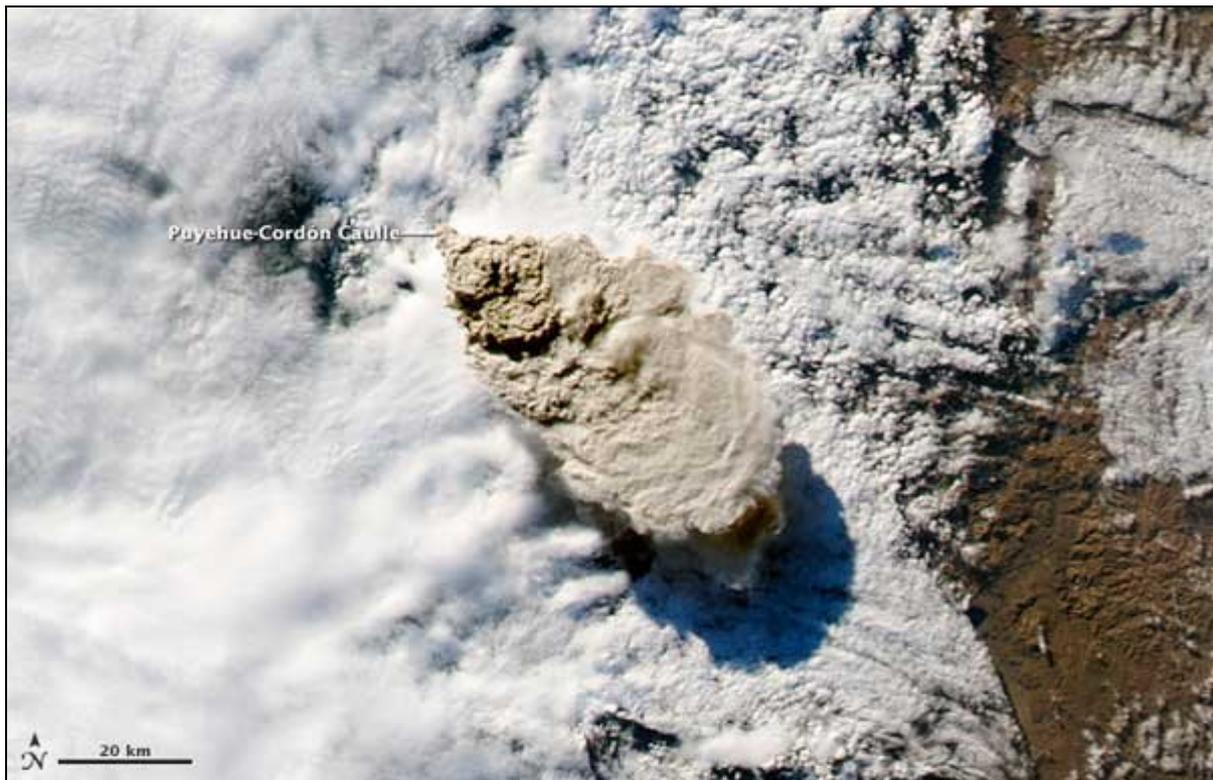
La dirección NW del viento el día de la erupción (4/06/11) encaminó la pluma de cenizas hacia el SE, alcanzando rápidamente la ciudad de San Carlos de Bariloche (Figura N° 1).

Figura N° 1: imagen satelital registrada en las primeras horas posteriores al inicio de la erupción; se observa la dirección que tomó la nube de cenizas. La ciudad de San Carlos de Bariloche se encuentra ubicada aproximadamente en el extremo SE de la pluma (Fuente: www.eoimages.gsfc.nasa.gov)

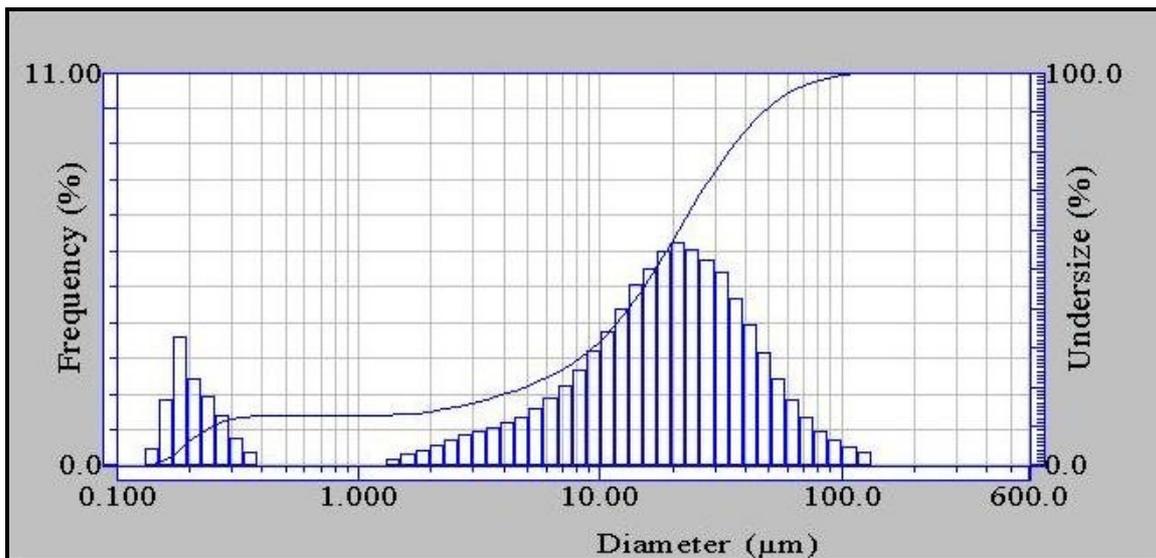
Los resultados de los análisis de la distribución de partículas indicaron que las mismas se encontraban mayoritariamente entre los 8,9 y 21,8 μm en la cola del embalse y entre 9,3 y 12,1 en el área de la presa, localizándose en la superficie en general en ambos sitios, las partículas de mayor tamaño (Figuras N° 6 y 7; Tabla N° 5); (Anexo Documentos, Informe INVAP OT 6349).

Figura N° 5: gráfico de distribución de frecuencias del tamaño de partículas en la cola del embalse Alicura (profundidad: 0 m).

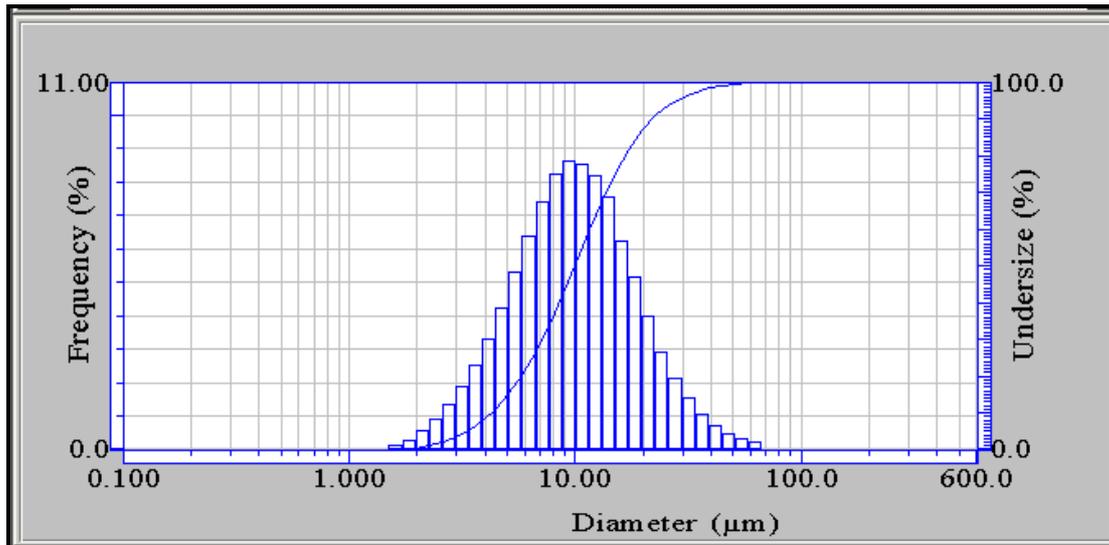
Figura N° 6: gráfico de distribución de frecuencias del tamaño de partículas en la zona de la presa del embalse Alicura (profundidad: 0 m).

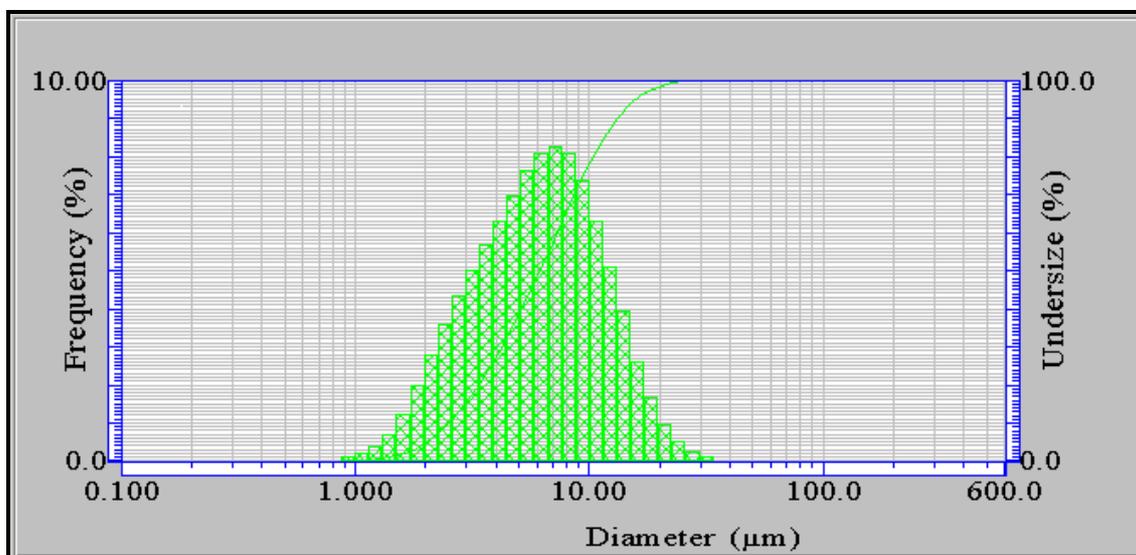
Los análisis de distribución de partículas en la columna de agua demostraron una disminución en los tamaños promedio de las mismas en relación a lo hallado en el muestreo anterior del 15 y 16 de junio (Tablas N° 6 y 7), encontrándose entre 6,2 y 7,2 µm en el área de la presa y entre 6,9 y 10,6 µm en Mala Huaca, esta última en una zona más cercana a la cola del embalse (Figuras N° 8 y 9; Tablas N° 10 y 11); (Anexo Documentos, Informe INVAP OT 6372).

Figura N° 8: gráfico de distribución de frecuencias del tamaño de partículas en la zona de la presa del embalse Alicura, 11/07/11 (profundidad: 0 m).

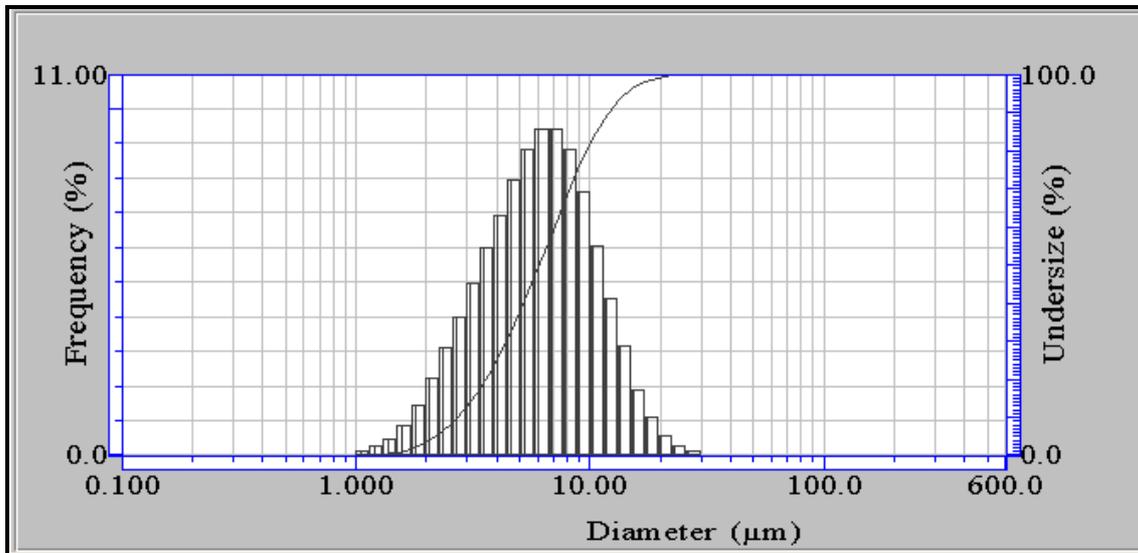
Figura N° 9: gráfico de distribución de frecuencias del tamaño de partículas en la cola del embalse Alicura, 11/07/11 (profundidad: 0 m).

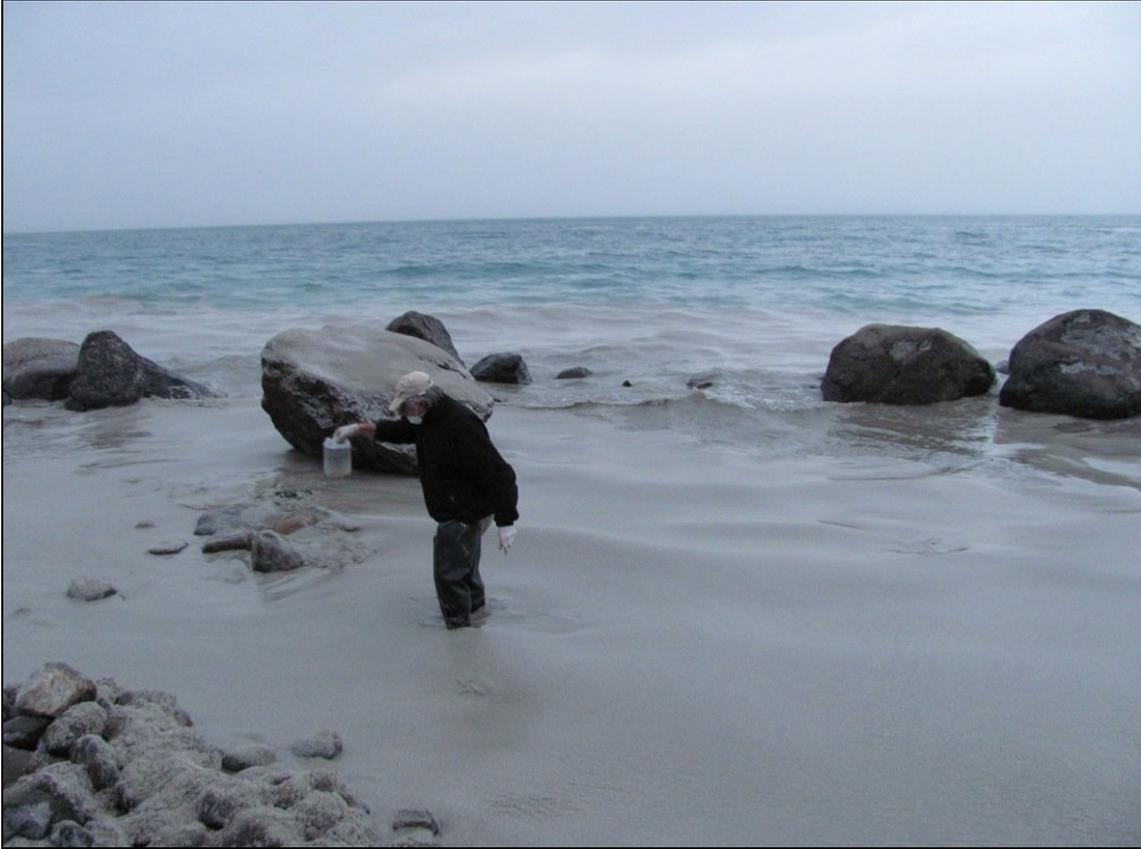
El depósito de material volcánico sobre las costas y la superficie de los cuerpos de agua presentaba características similares a las observadas en los días previos, destacándose por el efecto del viento, importantes acumulaciones de cenizas sobre la margen sur del lago Nahuel Huapi, en especial en el área de la toma de agua (Anexo Fotográfico, Foto N° 7). El río Limay por su parte no transportaba hasta ese momento partículas en suspensión (Anexo Fotográfico, Foto N° 8).

7- Muestreo Lago Nahuel Huapi, toma de agua (km 2,2). 6 de junio

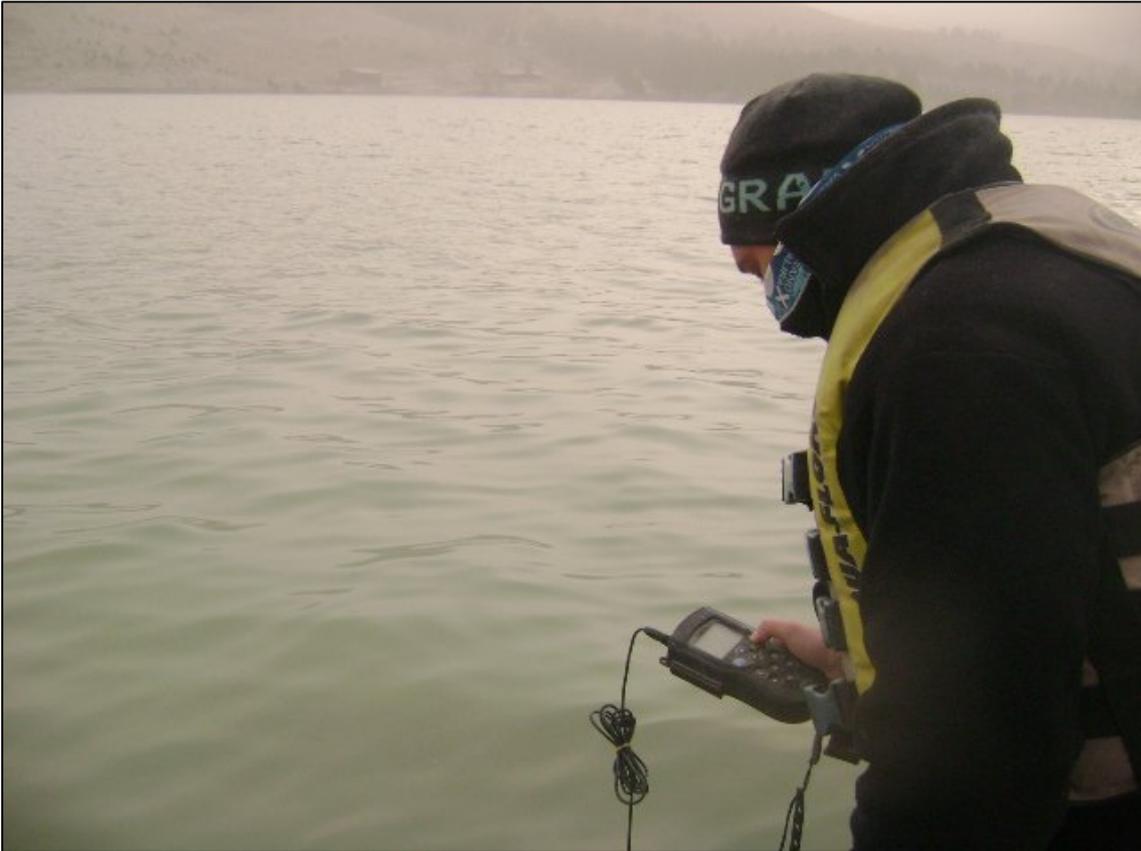
El embalse Alicura en particular, no sólo recibió las cenizas depositadas en forma directa por la vía atmosférica sino que el río Limay comenzó a aportarle una gran cantidad de material en suspensión y de gran tamaño, que podría impactar sobre los centros de producción de salmónidos allí localizados (Anexo Fotográfico, Foto N° 9). Por tal motivo, se colectaron muestras de agua en dos pisciculturas con el propósito de verificar la potencial afectación de los peces en jaulas (Anexo Fotográfico, Fotos N° 18 y 19).

19- Embalse Alicura, medición de parámetros de calidad del agua en zona de jaulas. 12 de junio

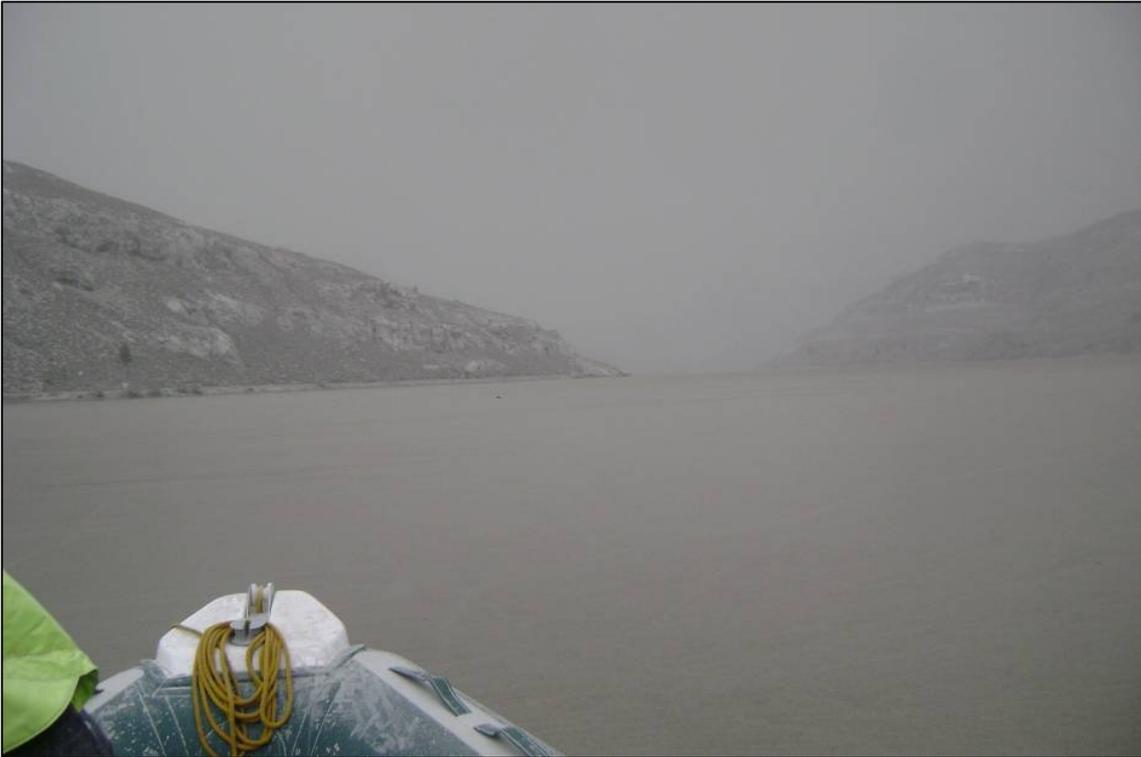
Se seleccionaron 2 sitios de muestreo (Figura N° 3); uno de ellos se localizó en la zona de la cola del embalse, la cual en ese momento (15/06/11) se hallaba cubierta por una gran acumulación de piedra volcánica (Anexo Fotográfico, Fotos N° 20 a 25).

21- Embalse Alicura, toma de muestras en zona de cola sobre la acumulación de piedra. 15 de junio

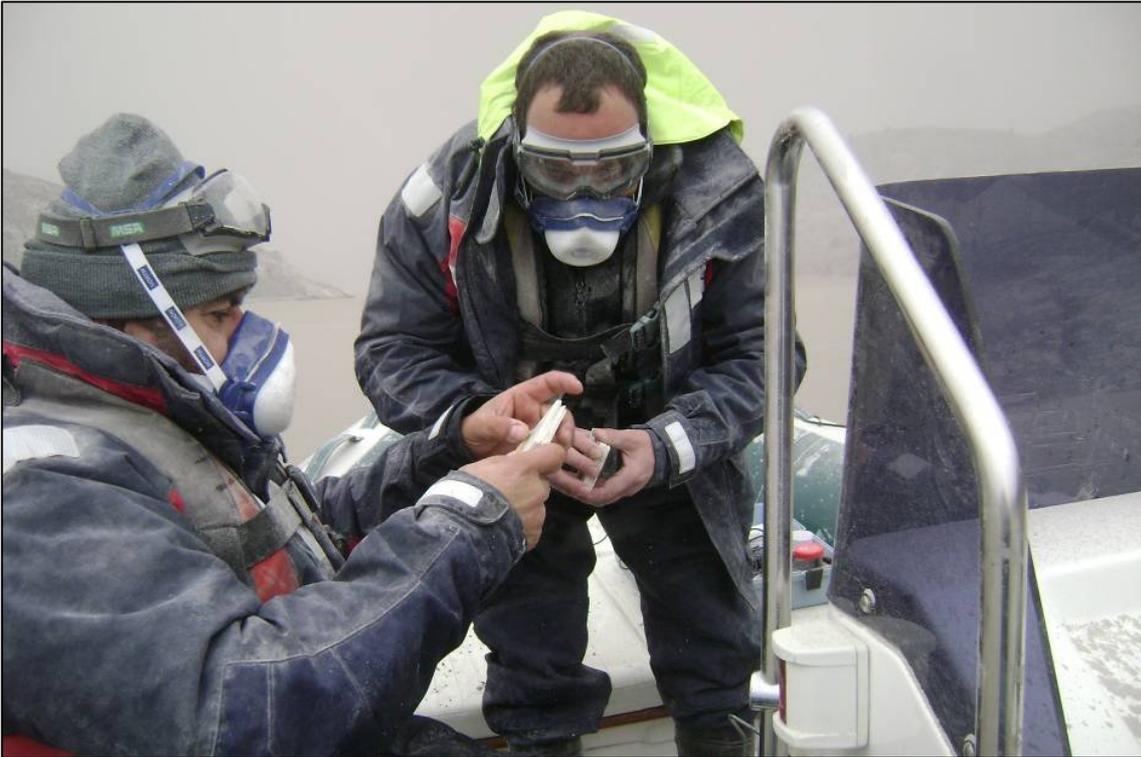
23- Embalse Alicura cola, etiquetado y registro de las muestras de agua colectadas. 15 de junio

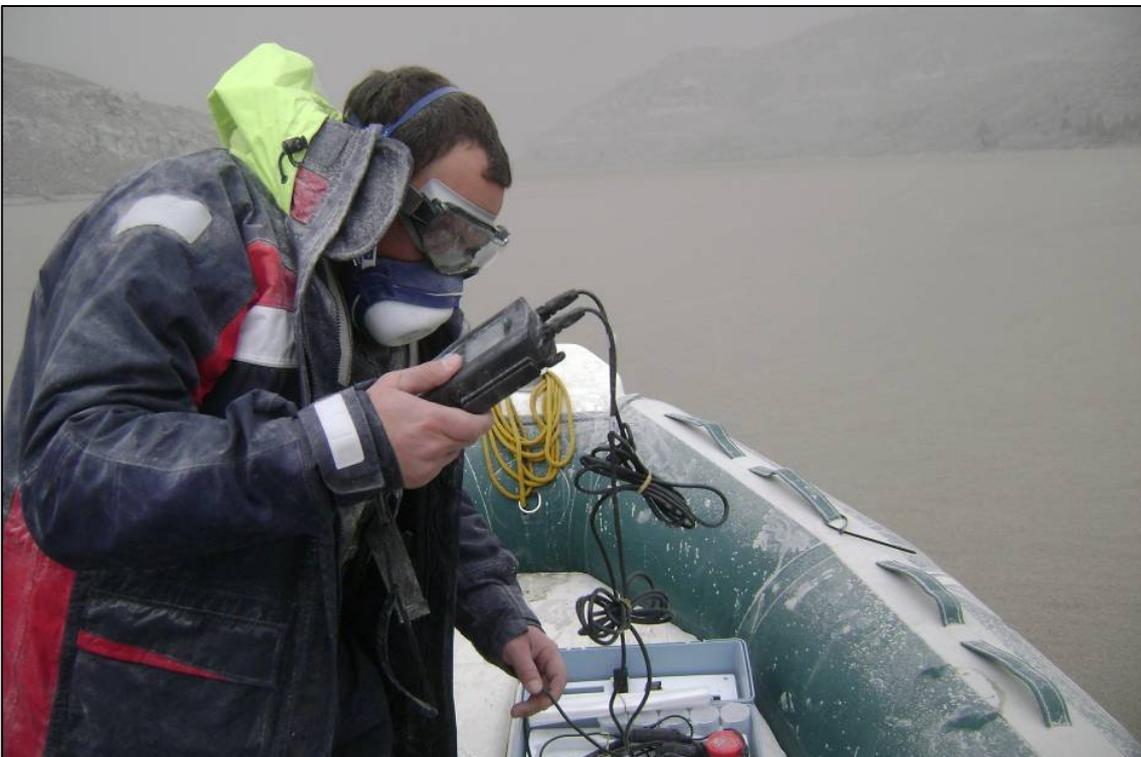
24- Embalse Alicura cola, registro *in situ* de parámetros de calidad del agua. 15 de junio

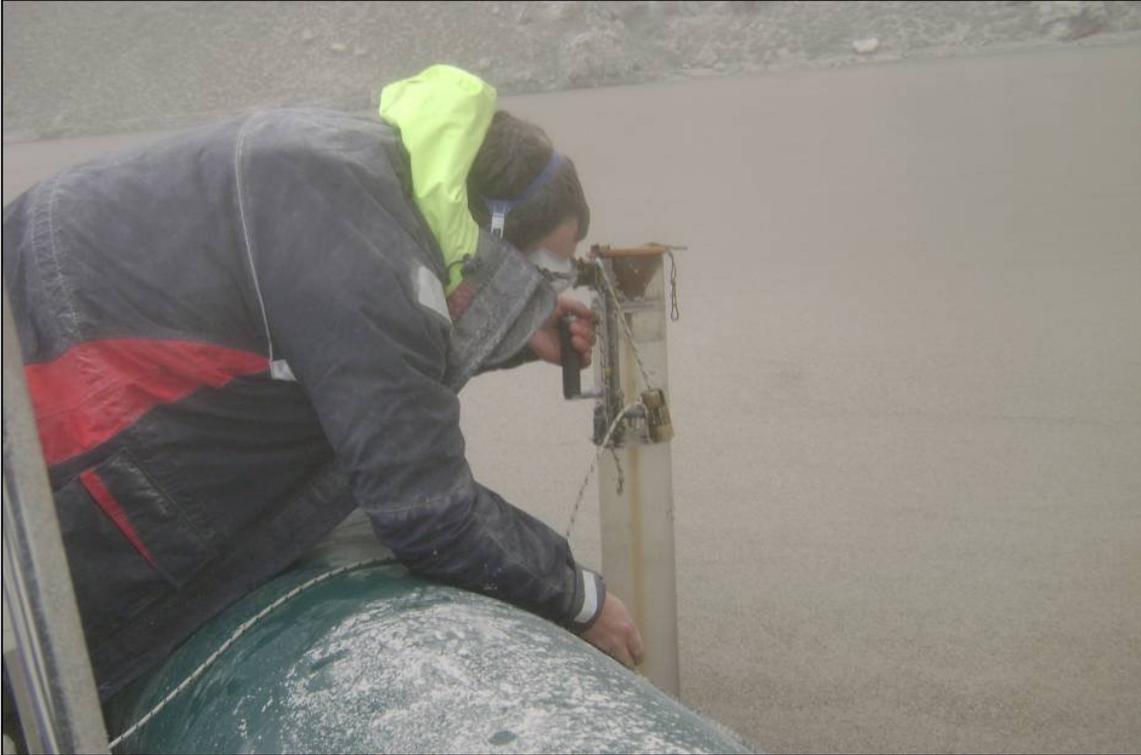
25- Embalse Alicura cola, toma de muestras de agua a distintas profundidades. 15 de junio

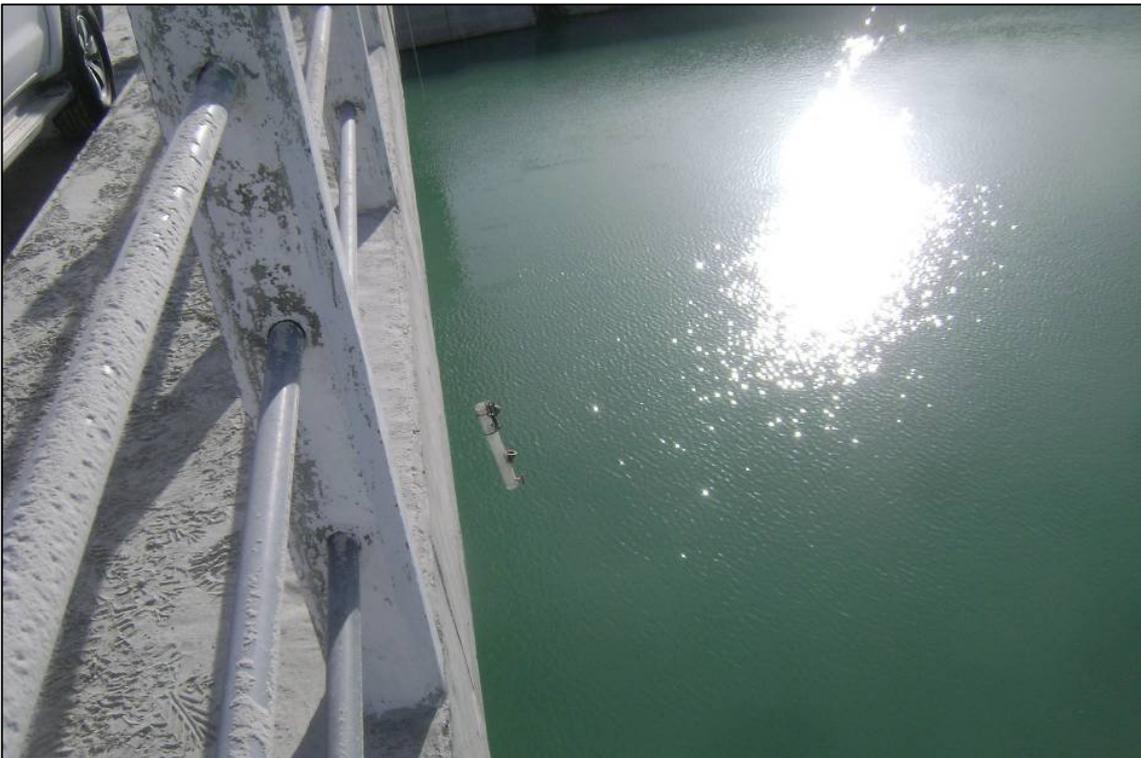
El segundo lugar muestreado se ubicó en la zona de presa sobre la dársena de aducción a la Central (Anexo Fotográfico, Foto N° 26); en dicho punto no se observaban pumicitas en superficie (16/6/11), pero se detectó una elevada turbiedad del agua.

26- Dársena de aducción de la Central Alicura, toma de muestras de agua desde el puente. 16 de junio

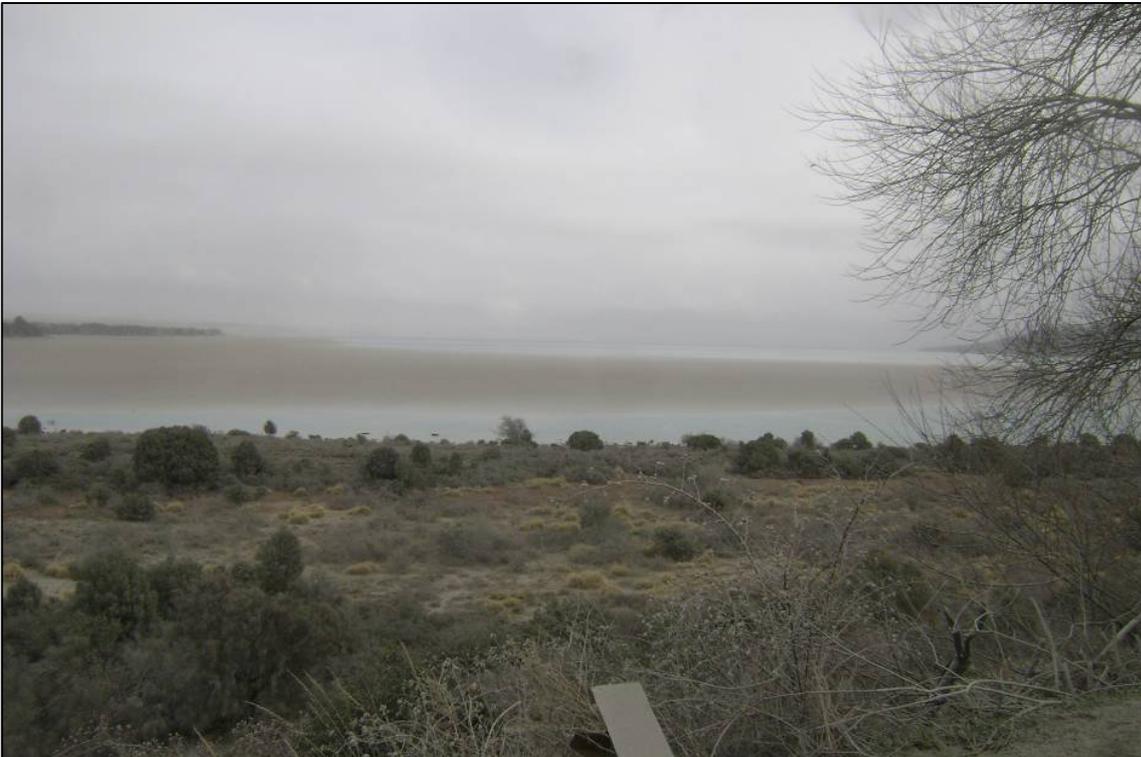
28- Lago Nahuel Huapi, enfrente a la naciente del río Limay. 16 de junio

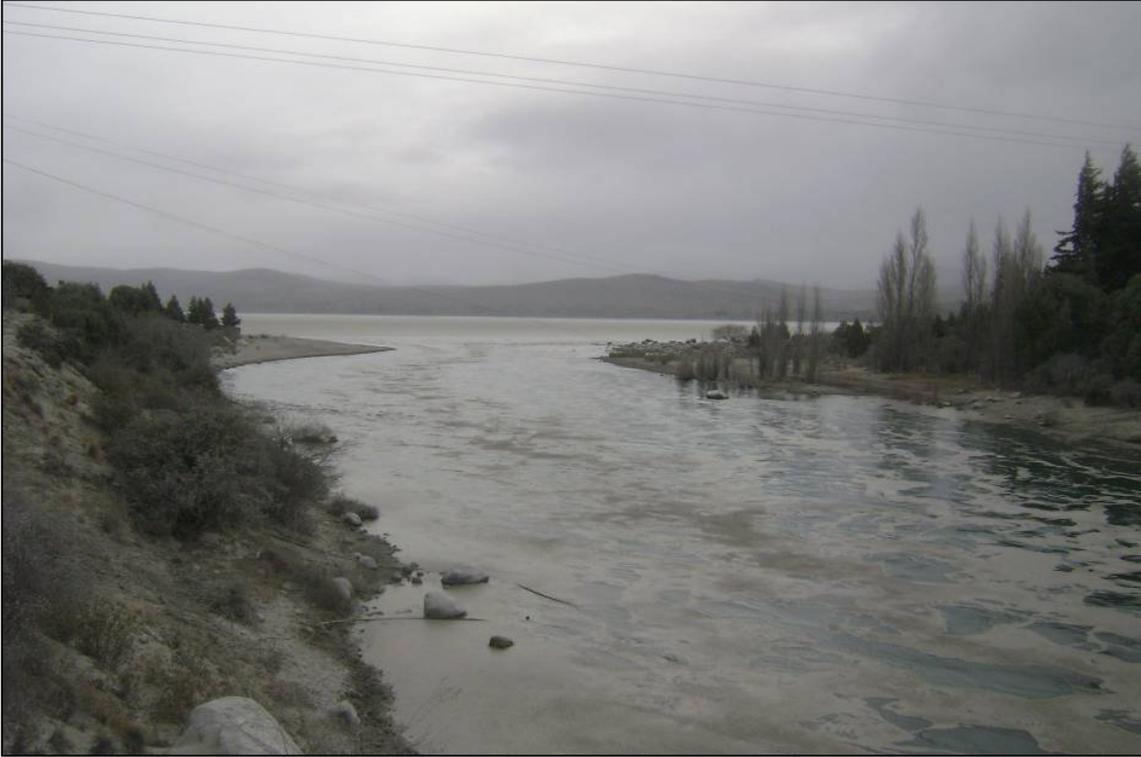
29- Naciente del río Limay. 16 de junio
