lunes. 20 de enero de 2025

Alerta temprana por floraciones de cianobacterias en el embalse Ramos Mexía

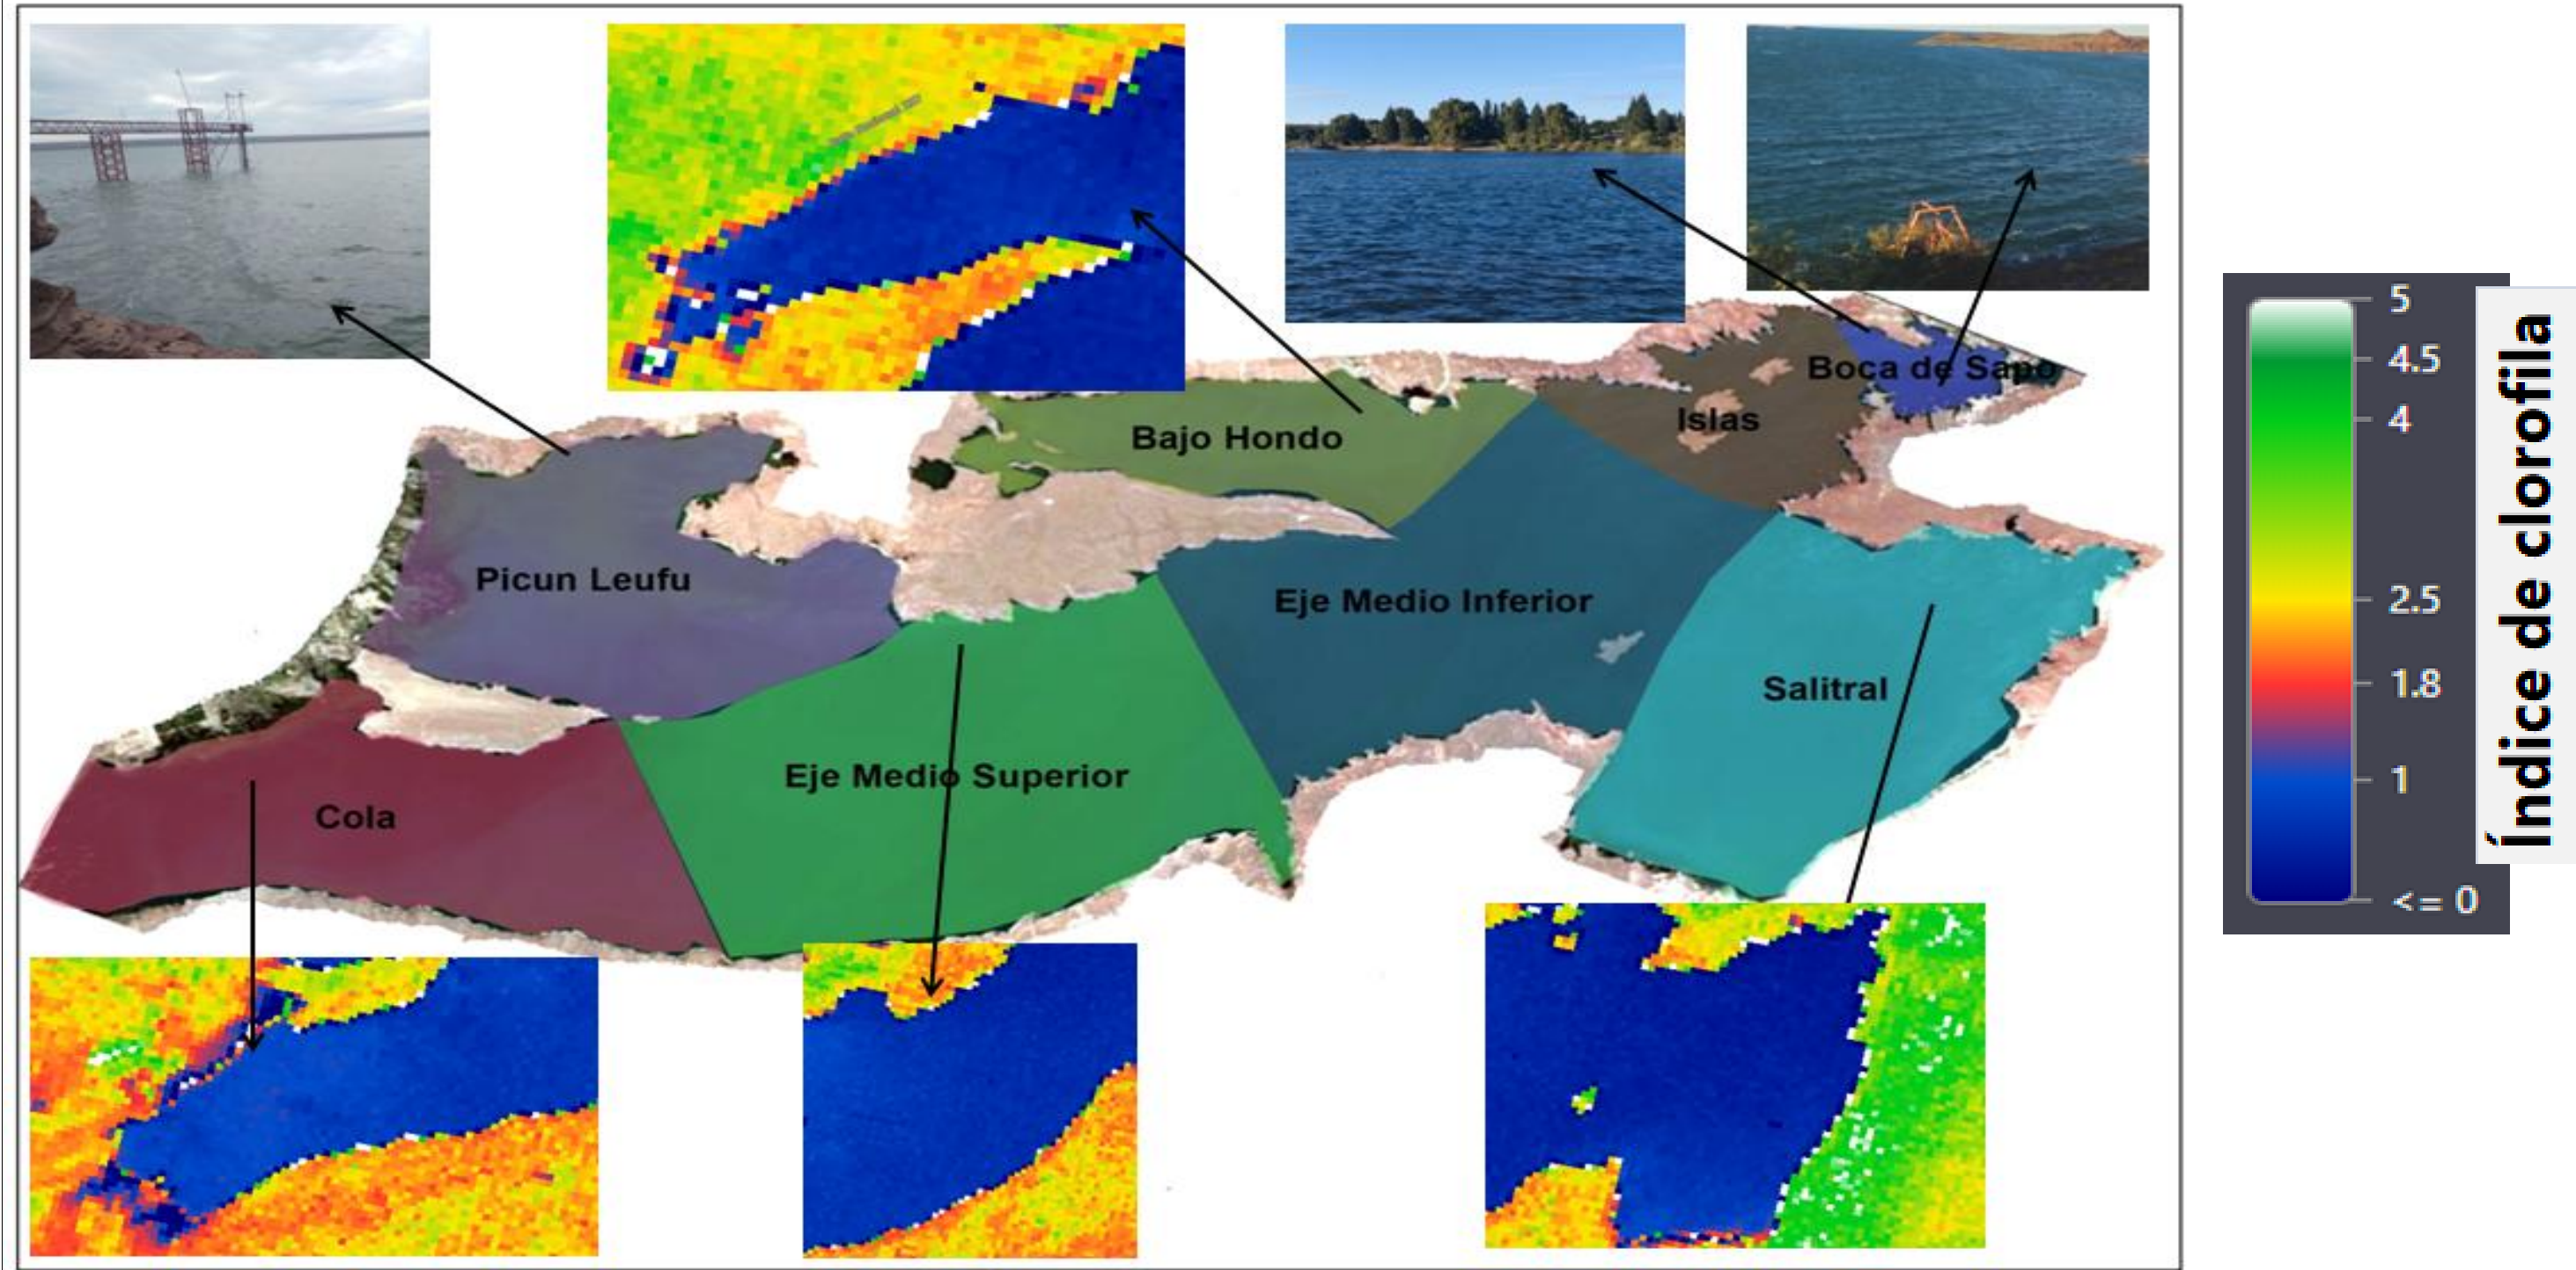
Análisis y seguimiento de las condiciones del embalse con imágenes satelitales y fotografías para 19 y 20 de enero del 2025.
