lunes. 29 de septiembre de 2025

Alerta temprana por floraciones de cianobacterias en el embalse Ramos Mexía

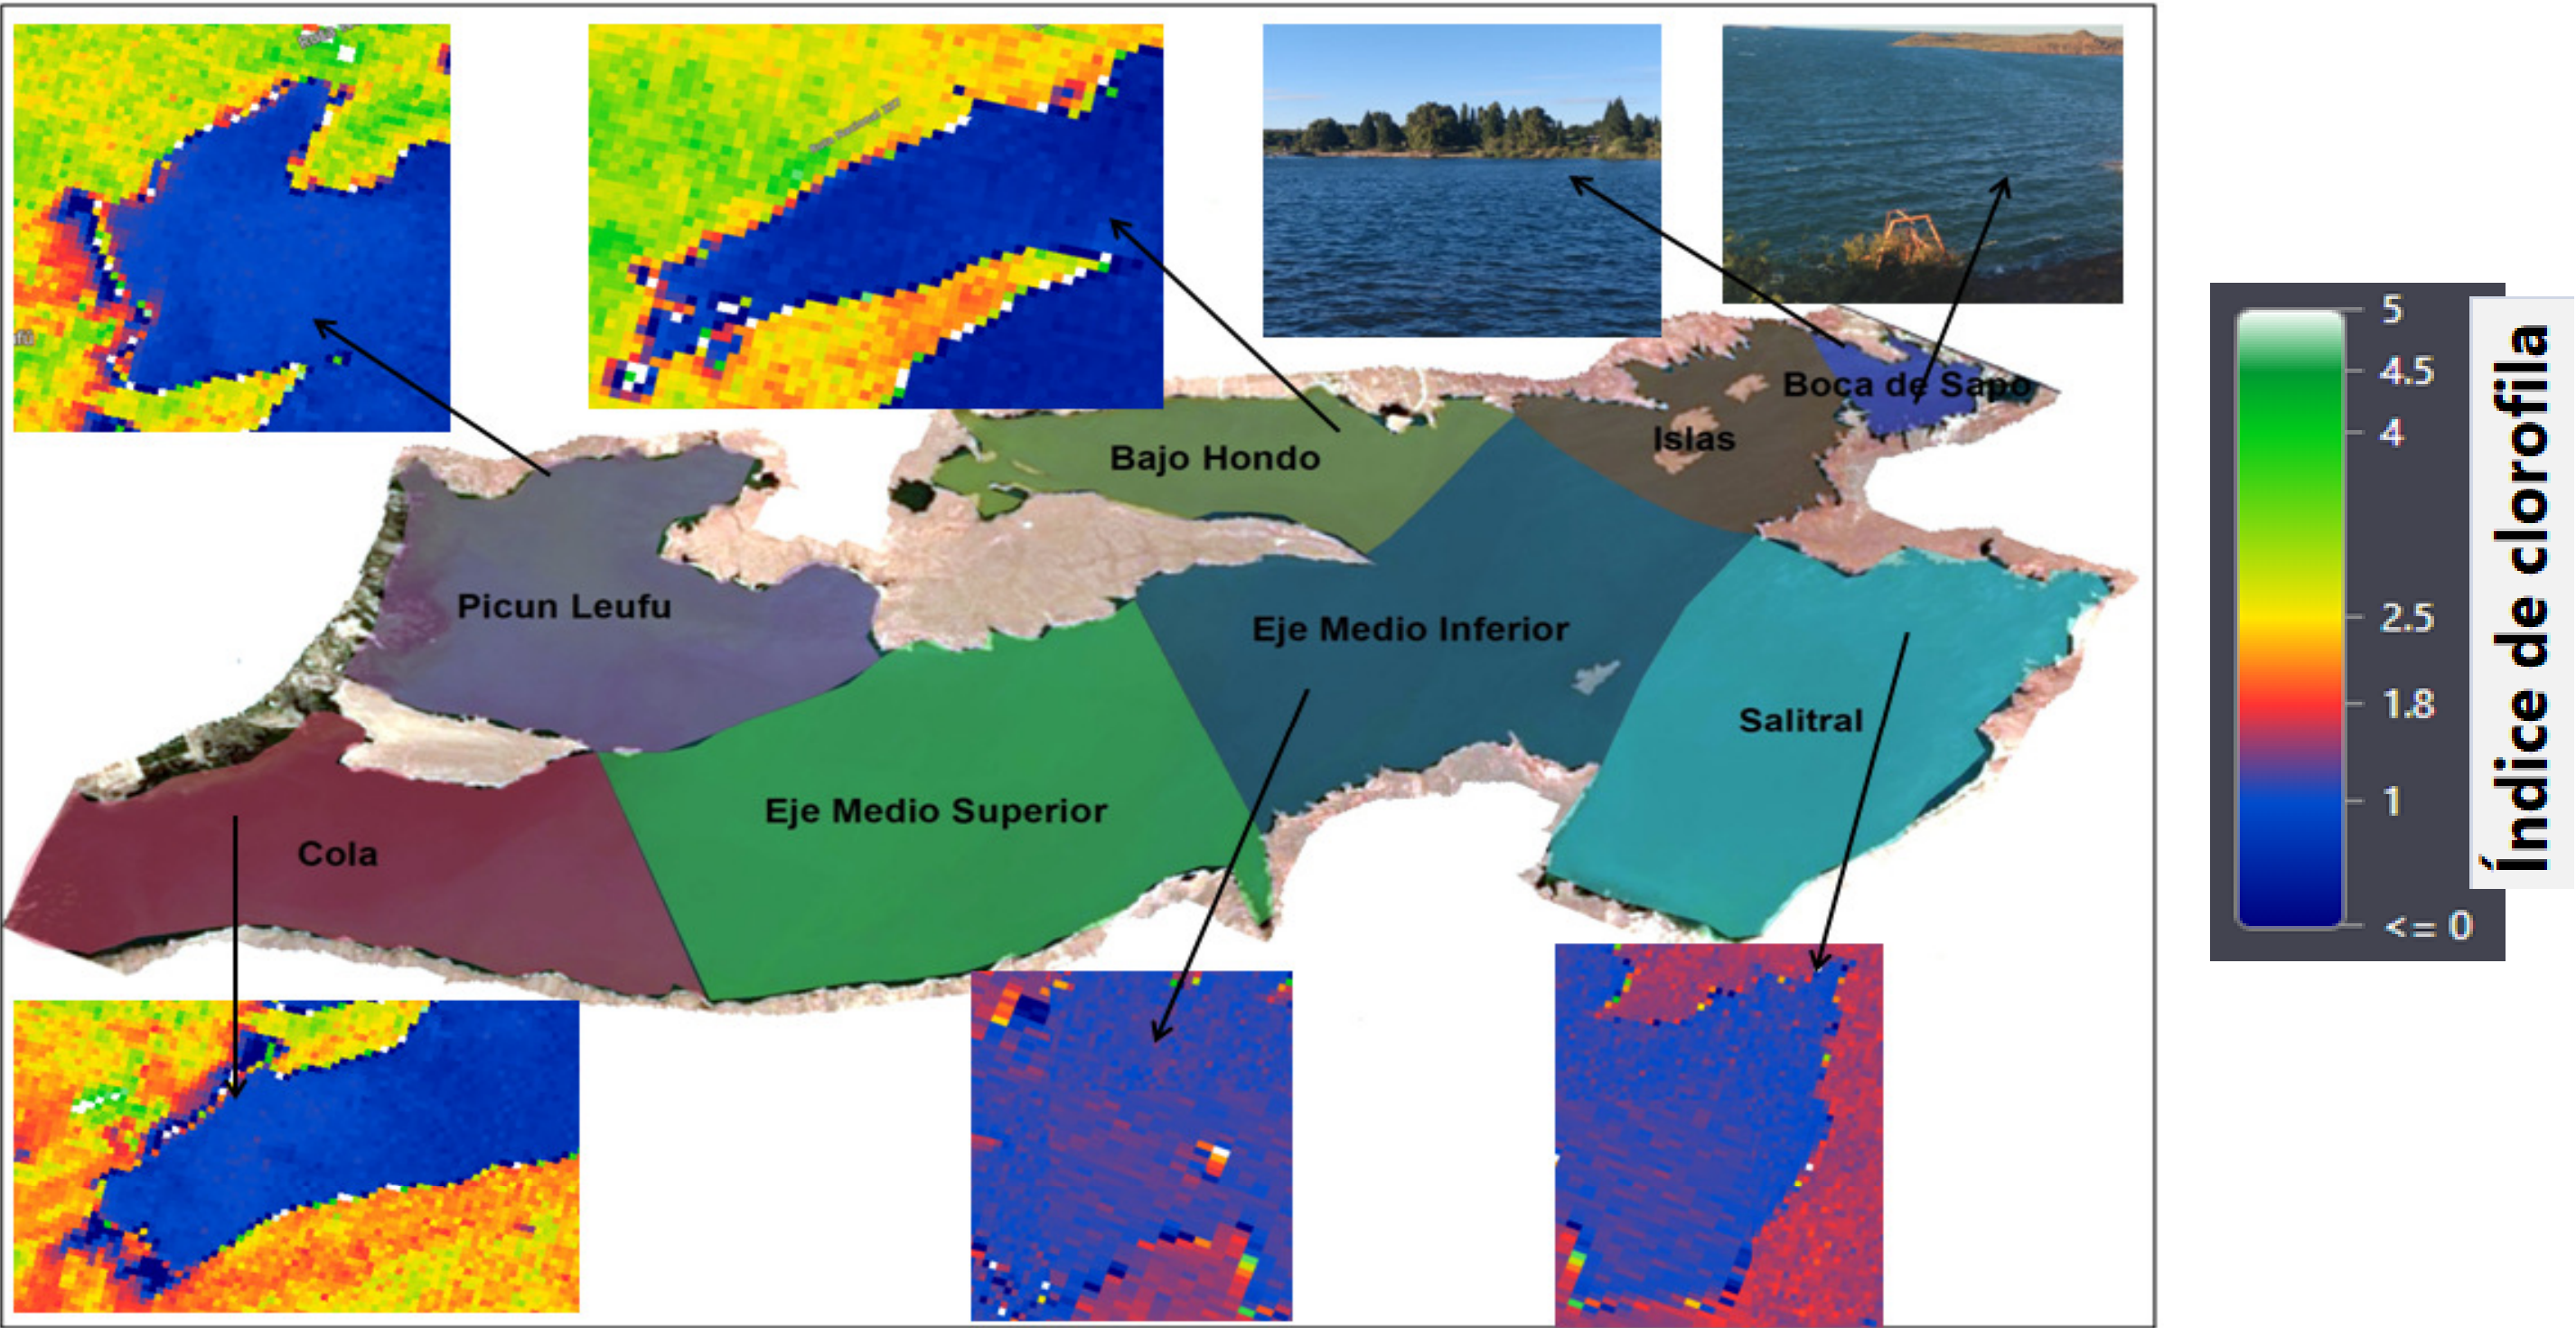
Análisis y seguimiento de las condiciones del embalse con imágenes satelitales y fotografías para 28 y 29 de septiembre del 2025.
